## EXPERIENCIAS CON TALUDES DE GRAN ALTURA EN GRANITO MUY ALTERADO

BORRÁS GABARRÓ, Xavier. Gisa.  
CODONY SALCEDO, José M<sup>a</sup>. Gisa.  
CELADA TAMAMES, Benjamín. Geocontrol, S.A.  
GALERA FERNÁNDEZ, José Miguel. Geocontrol, S.A.

En este trabajo se presentan las experiencias habidas y las conclusiones que se han obtenido durante la construcción de 48 taludes, todos de más de 15 m y alguno de más de 50 m, excavados en granito muy alterado (sauló) en el EIX TRANSVERSAL de CATALUNYA entre S. Julià de Vilatorca y St<sup>a</sup>. Coloma de Farners.

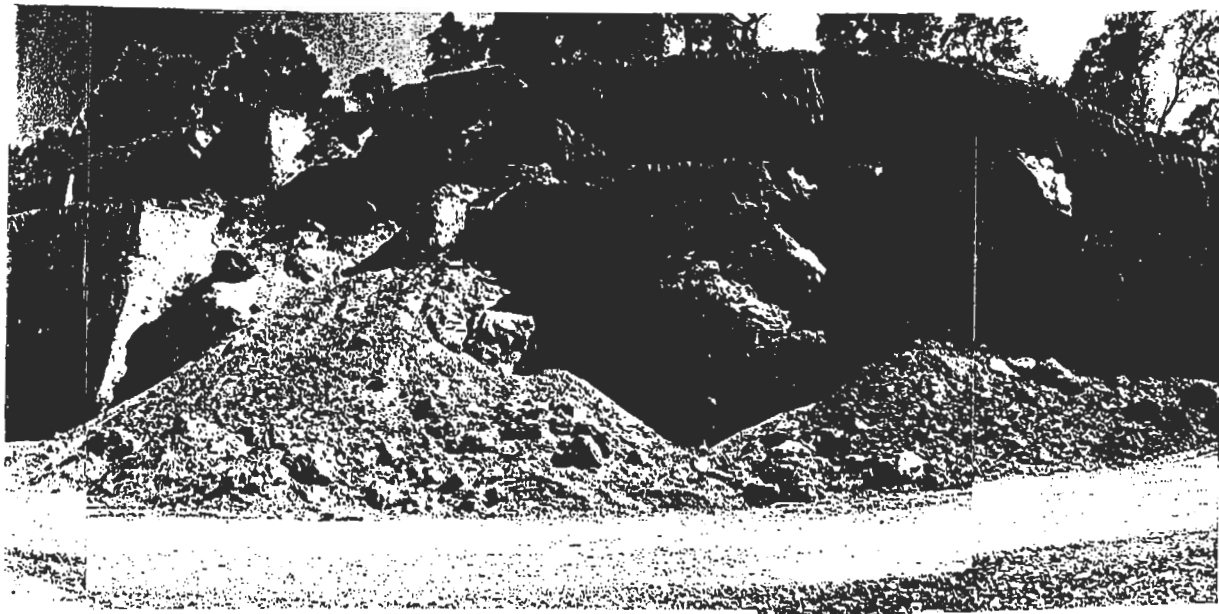
Al iniciarse las obras se comprobó que en algunos taludes excavados en sauló, a pesar de que éste fuera de baja calidad, se produjeron apreciables caídas de bloques de sauló cuando sólo se había hecho la excavación de dos bancos. En la **FOTOGRAFÍA N° 1** se ilustra la situación creada en el talud Sur, próximo al emboquille lado TRES CAMINS del Túnel de JOANET, cuando se habían excavado dos bancos.

**Fotografía N° 1.- Rotura del talud Sur (p.k. 44+100).**

A la vista de estos problemas geotécnicos, apoyados en un cambio sobre los criterios medioambientales aplicados a los taludes, se decidió modificar el diseño de los desmontes que presentaban inestabilidades, adoptando una pendiente uniforme de inclinación 1(H):1(V).

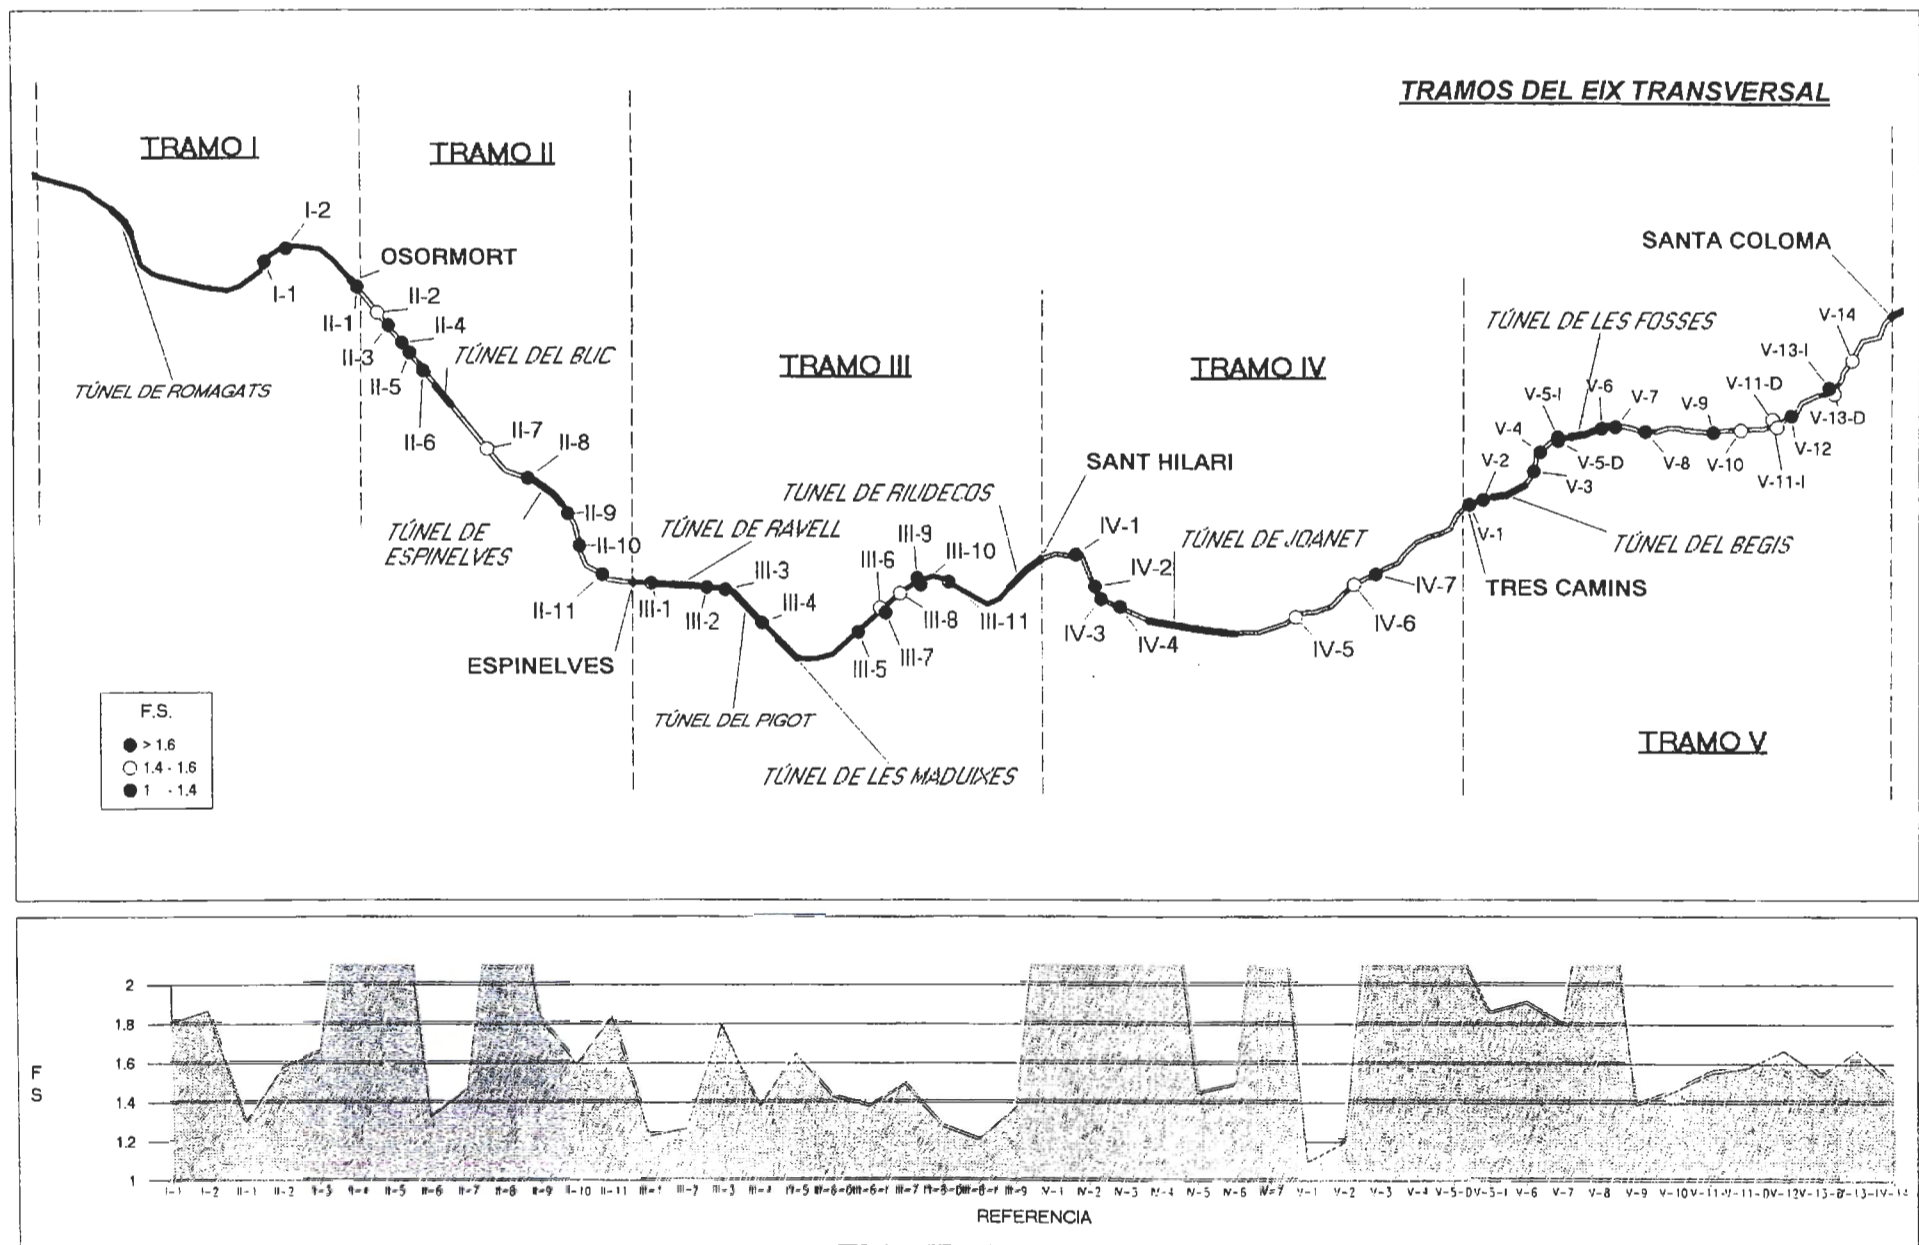
Figura Nº 2.- Distribución georreferencial de los Factores de Seguridad global.

Si se considera que el mínimo Factor de Seguridad debe ser 1,5, lo cual es razonable debido a las imprecisiones inherentes a un análisis de estabilidad mediante equilibrio límite, resulta que 16 de los 48 taludes estudiados deberían tener problemas de estabilidad en el futuro. Esto representaría el 33% de los taludes analizados.

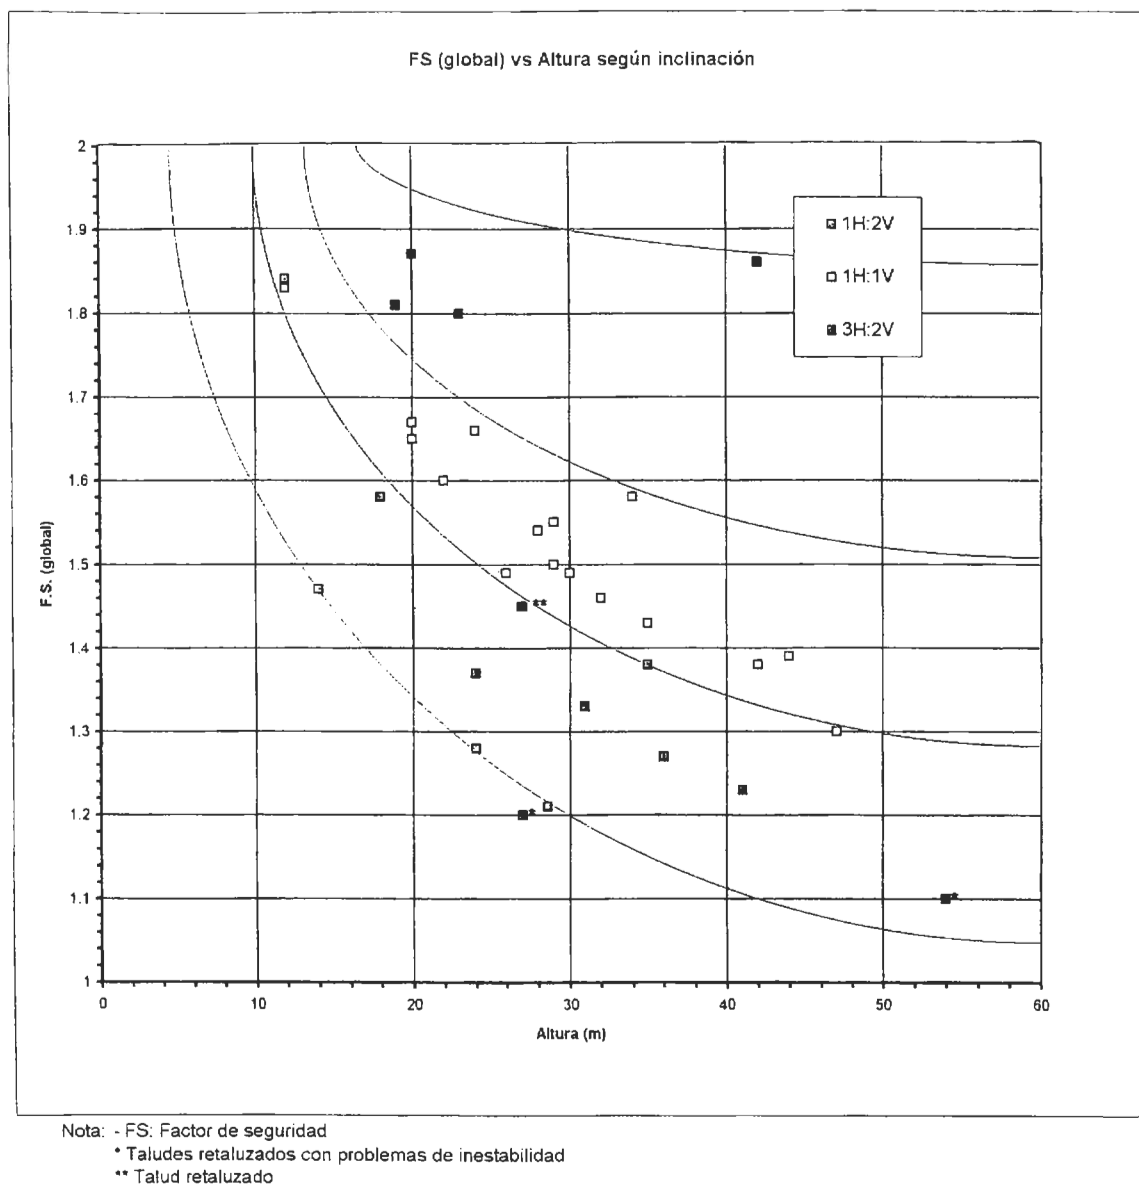
Puede apreciarse que con un Factor de Seguridad 1,5 y una inclinación de 3H:2V la altura del talud podría ser cualquiera, exceptuando el caso del talud V-I. Si la inclinación es de 1H:1V sólo podría llegarse con seguridad, según este análisis, hasta una altura de 24 m. Si la inclinación aumenta hasta 1H:2V, la altura debería limitarse a sólo 13 m.

Figura N° 3.- Distribución del Factor de Seguridad global en función de la altura.

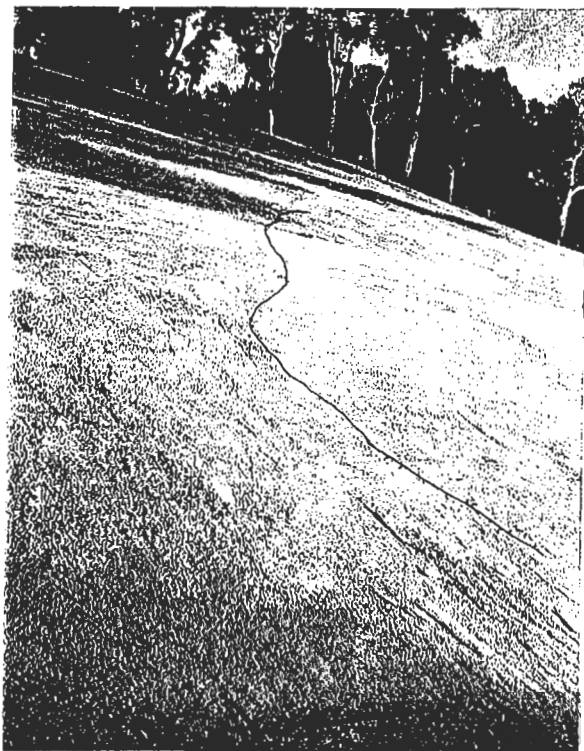
Con esta inclinación, 3H :2V, se terminó la excavación sin problemas ; pero pocos meses después de finalizada apareció en la cara del talud una fina grieta, tal como se muestra en la **FOTOGRAFÍA N° 2.**

**Fotografía N° 2.- Vista del inicio de apertura de las fracturas en el talud V-I**

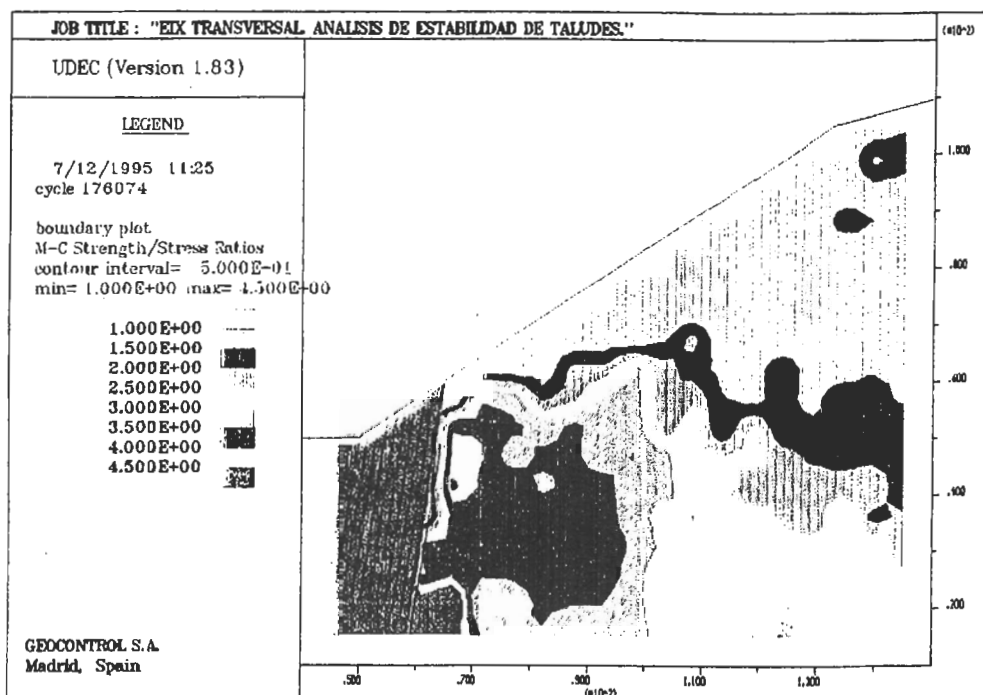
En la **Figura N° 5** se muestra la disminución del Factor de Seguridad en la parte de modelo que corresponde a la excavación del talud y en ella se puede apreciar que el Factor de Seguridad está comprendido entre 1 y 1,5.

**Figura N° 5.- Distribución del factor de seguridad.**

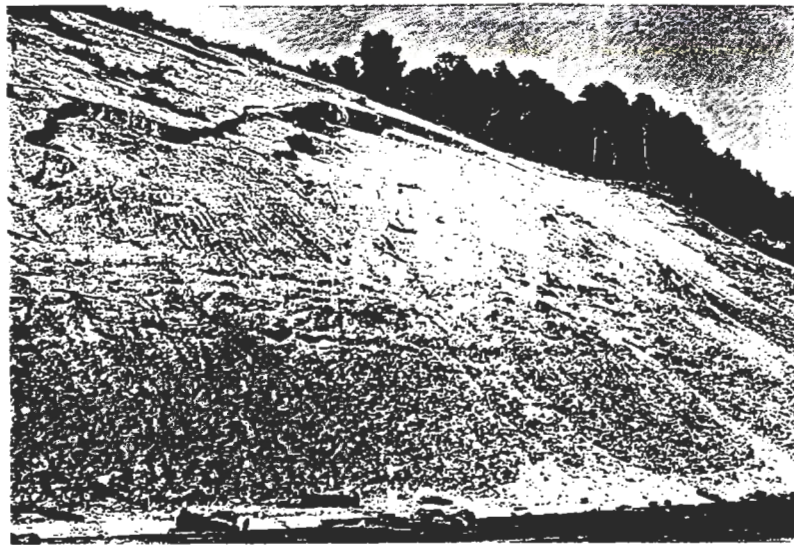
Puede apreciarse que la distribución de movimientos, proporcionada por el programa UDEC, indica una rotación de la masa inestable del talud que se traduce en un descenso en la parte superior de la cara del talud y un hinchamiento en la parte baja. Las dos fotografías, incluidas en la **Figura N° 6**, muestran claramente la coincidencia de los cálculos realizados con el programa UDEC y los movimientos reales.

Fotografías N° 3.3.c y 3.3.d.- Dos aspectos del talud en Junio de 1995, que muestra en abombamiento producido en su zona central.

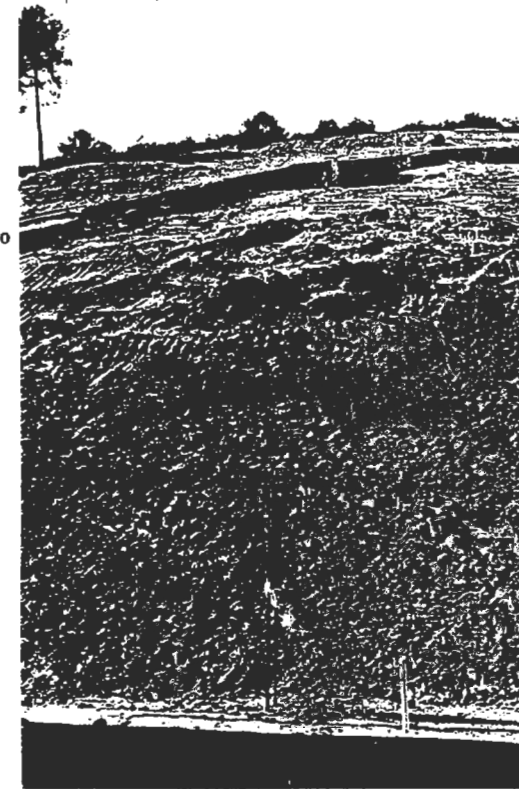
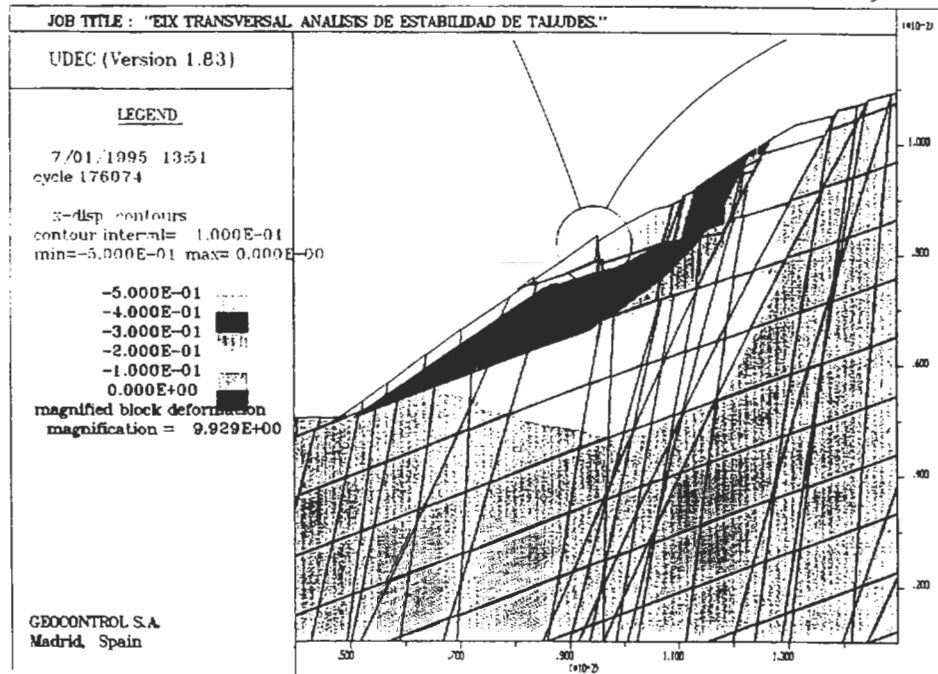
Figura N° 6.- Presentación de los desplazamientos horizontales registrados en el cálculo.

En la **Figura N° 6** se muestra una composición en la que se incluye la distribución de desplazamientos en el talud excavado, proporcionada por el programa cuando se alcanza el equilibrio tras excavar el talud de 55 m de alto, y dos fotografías que ilustran los movimientos que realmente se han producido.
