Entre Santa Tecla y Colón (El Salvador)

Estudio geotécnico de los desmontes de la Carretera Panamericana (CA-1)

Fuente: FERNÁNDEZ MARTÍN, José Miguel GALERA FERNÁNDEZ, y Juan Manuel HURTADO SÓLA. GEOCONTROL, S.A.

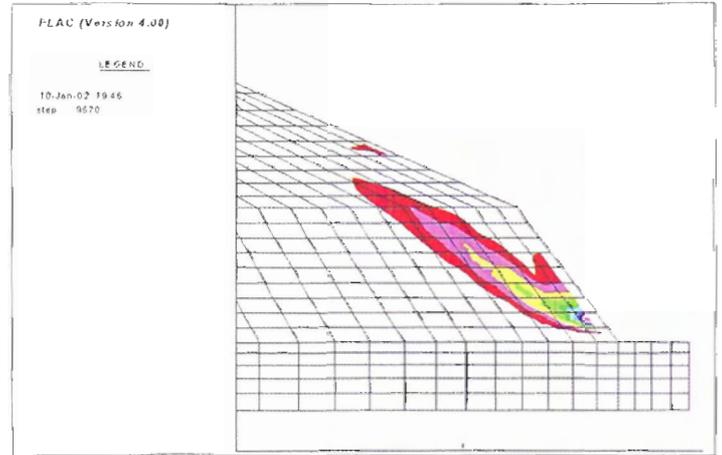
Fig. 3.- Superficie potencial de deslizamiento para el talud T-4D sin refuerzo.

El factor de seguridad calculado fue de 1,30, y la superficie potencial de deslizamiento obtenida se presenta en la *Fig. 3*.

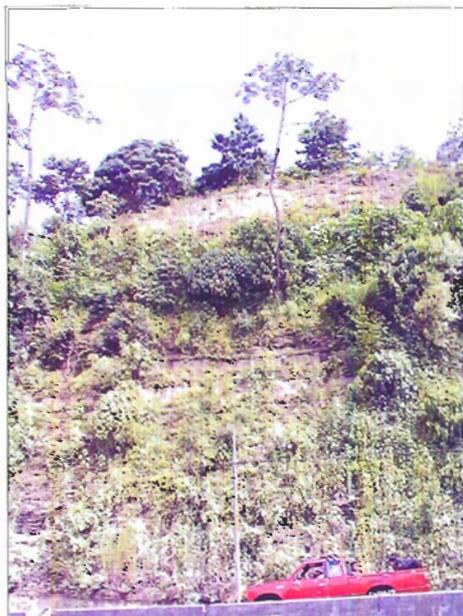
25 m y presenta una inclinación media de 75°. Los materiales afectados son tobas con intercalaciones de pumitas.

Se han observado deslizamientos rotacionales en el talud y en su cabecera, así como formación de regueros y cárcavas a pesar de la cobertura vegetal. En la *Foto 2* se muestra un aspecto de este talud.

Foto 2.- Aspecto del talud T4-D. P.K. 0+590 al 0+690.

Una fila de anclajes colocada aproximadamente a 1/3 de la coronación del talud; la longitud libre de los anclajes para esta configuración es de 15,5 m.

Dos filas de anclajes, la superior situada a 7 m bajo la coronación del talud, con 17,5 m de longitud libre, y la inferior situada 10,5 m sobre el pie del talud, con 11,5 m de longitud libre.

A la vista de dicha figura se deduce que proporcionando 50 t/m se alcanza un factor de seguridad estático superior a 1,4. Se ha calculado también el factor de seguridad en

condiciones dinámicas para los dos mismos casos de 1 y 2 filas de anclajes proporcionando 50 ton/m, obteniéndose un valor de 1,11.

Como consecuencia de este análisis sería suficiente proporcionar al talud una carga de 50 t/m para tener un factor de seguridad aceptable. La elección de 1 ó 2 filas de anclajes es un criterio constructivo que dependerá de la capacidad del anclaje para transmitir toda la carga al terreno a través del bulbo de anclaje.

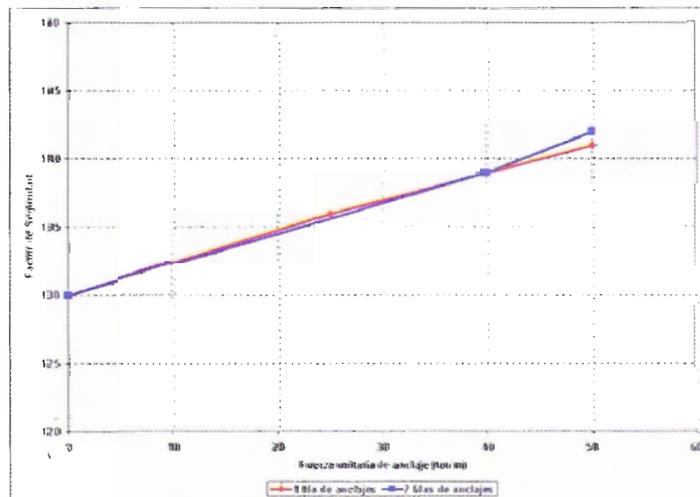
Fig. 4.- Relación Factor de Seguridad vs. fuerza unitaria de anclaje sobre el talud.

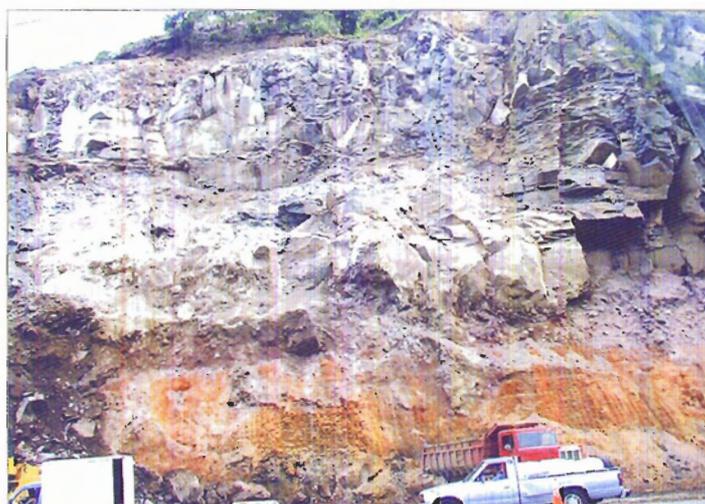
El desmante está formado por una alternancia de tobas y escorias en la base y una colada andesítica en su parte superior. La altura máxima es de 34 m y su inclinación media de 70°.

Foto 3.- Aspecto de la colada sobre las tobas.

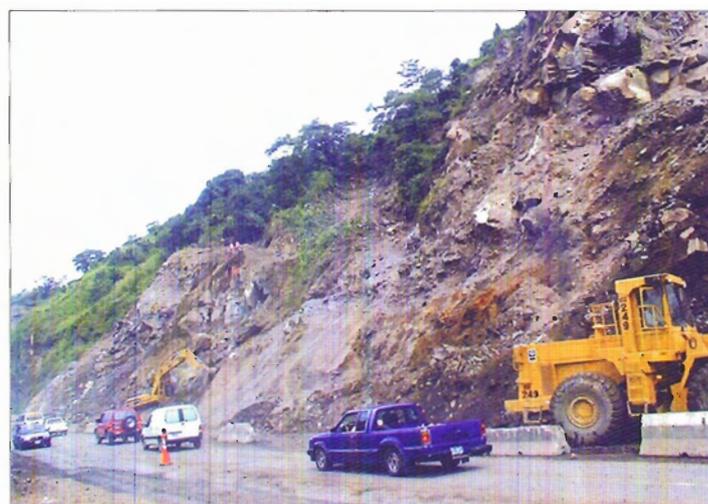
Se han observado procesos de vuelco por flexión y vuelco de bloques, así como desprendimientos de bloques de tamaño considerable.

Foto 4.- panorámica del talud T-19. pk 4+800 al 5+140.

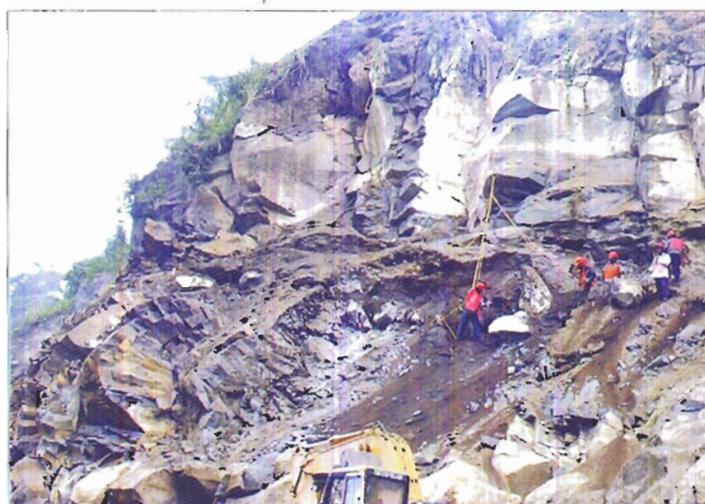
Foto 5.- Saneo de bloques en el talud.

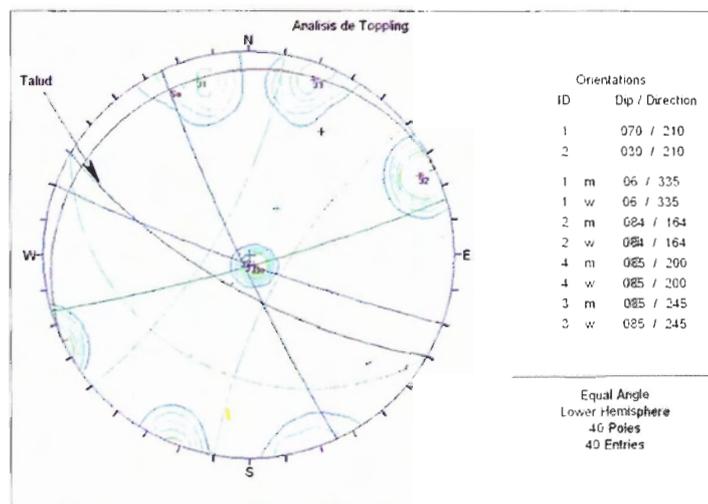
estereográfica y se concluyó que sólo existía riesgo de caídas por vuelco, tal y como se refleja en la *Fig. 5*.

Fig. 5.- Análisis de vuelco del talud T-19.

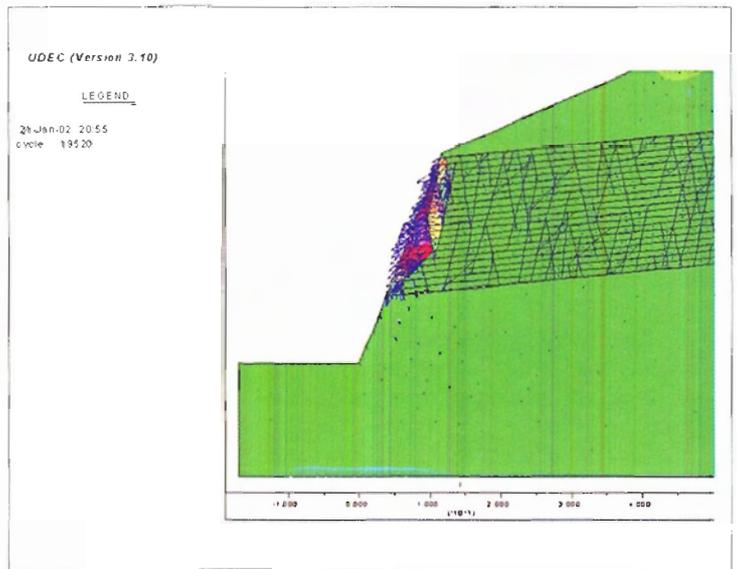
La superficie potencial de deslizamiento calculada se presenta en la *Fig. 7*: en esta figura se observa cómo se independiza un bloque a favor de la familia subparalela a la cara del talud, pero favorecida por la presencia en la base de otra familia de 45° de buzamiento, que descalza los bloques por el pie.

Puesto que el factor de seguridad de 1.25 obtenido no es aceptable, se introdujo en el

Fig. 7.- Superficie potencial de deslizamiento para el talud T-19.

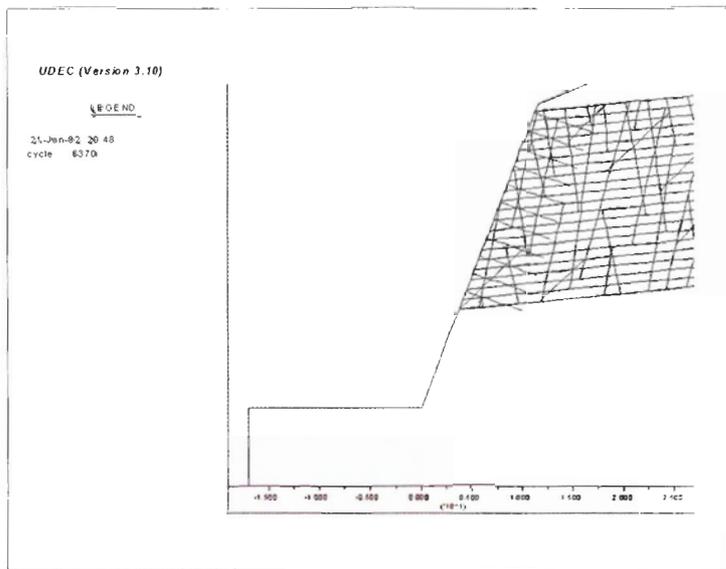
Fig. 8.- Esquema de refuerzo a base de bulonado del talud T-19.

modelo un esquema de bulones de acero de 20 mm de diámetro y 6 m de longitud, distribuidos en una malla de 2 m L x 2 m T. En la *Fig. 8* se ilustra este esquema de bulones.

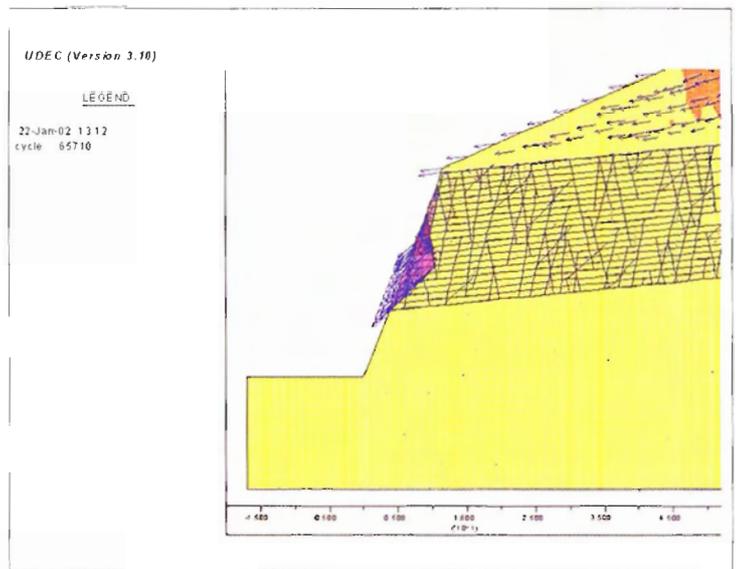
Con este refuerzo, se ha obtenido un factor de seguridad de 2.2 en condiciones estáticas. La situación límite se ilustra en la *Fig. 9*, en la que se observa cómo el deslizamiento potencial se produciría prácticamente de forma simultánea en la cara del talud y en el terreno suprayacente.

Las cargas calculadas sobre los bulones resultaron de 3.7 t/ml.

Fig. 9.- Superficie potencial de rotura para el Talud 19 reforzado con bulones de $L= 6$ m espaciados 2 mT x 2 mL.
