**PROYECTO DE
ESTABILIZACIÓN DE LAS
LADERAS DE LA CARRETERA
OU-324 A SU PASO POR LA
CANTERA DE SAN VICENTE
(ORENSE)**

PROYECTO DE ESTABILIZACIÓN DE LAS LADERAS DE LA CANTERA DE SAN VICENTE (ORENSE)

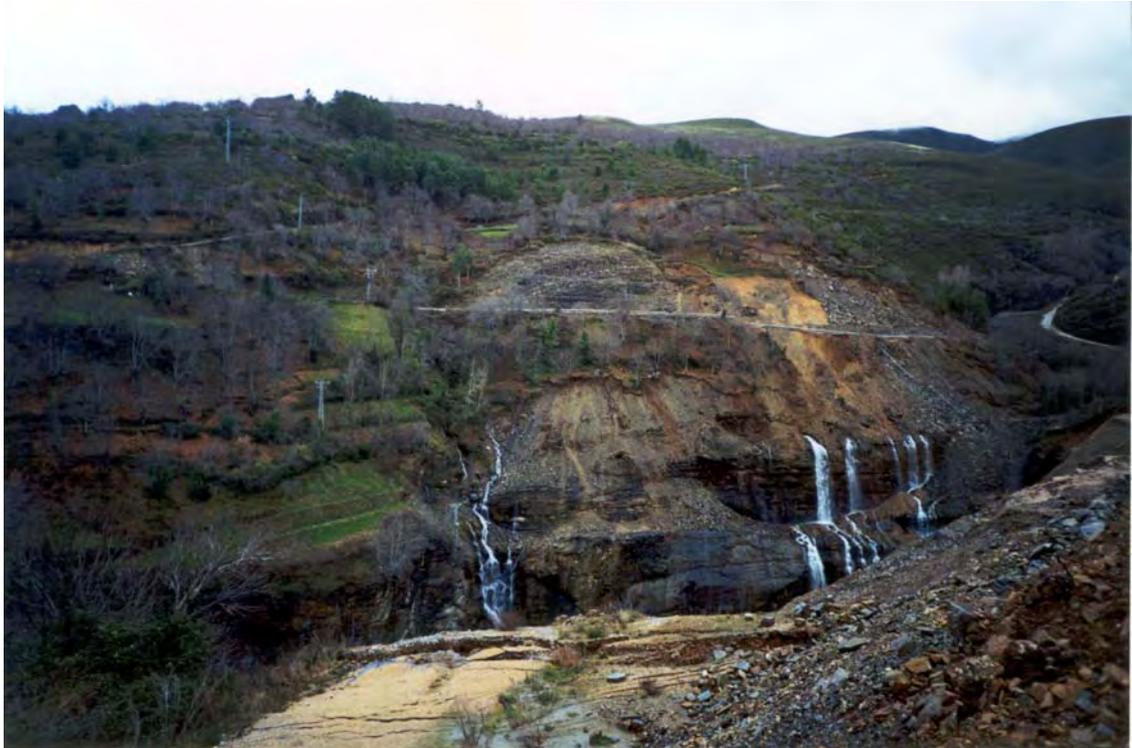
Fotografía 1.- Estado de la ladera Oeste en mayo de 2000.

La carretera autonómica OU-324, de acceso a la localidad de San Vicente de Leira desde O'Barco de Valdeorras, presenta desde el año 1998 graves deficiencias ocasionadas por inestabilidades de las laderas sobre las que discurre. Estas deficiencias han obligado en numerosas ocasiones al corte de la vía, con el consiguiente trastorno para los vecinos de la zona. Hasta el momento se ha recurrido a soluciones temporales, sin ningún control geotécnico, como el relleno de los terraplenes deslizados o el retranqueo de alguno de los desmontes. Estas soluciones, en más de una ocasión, han originado nuevas inestabilidades, con lo que la situación inicial se ha visto agravada con el paso del tiempo. En las **Fotografías 1 y 2**, tomadas en mayo de 2000, se muestra la situación de la ladera Oeste y de la Este, respectivamente.

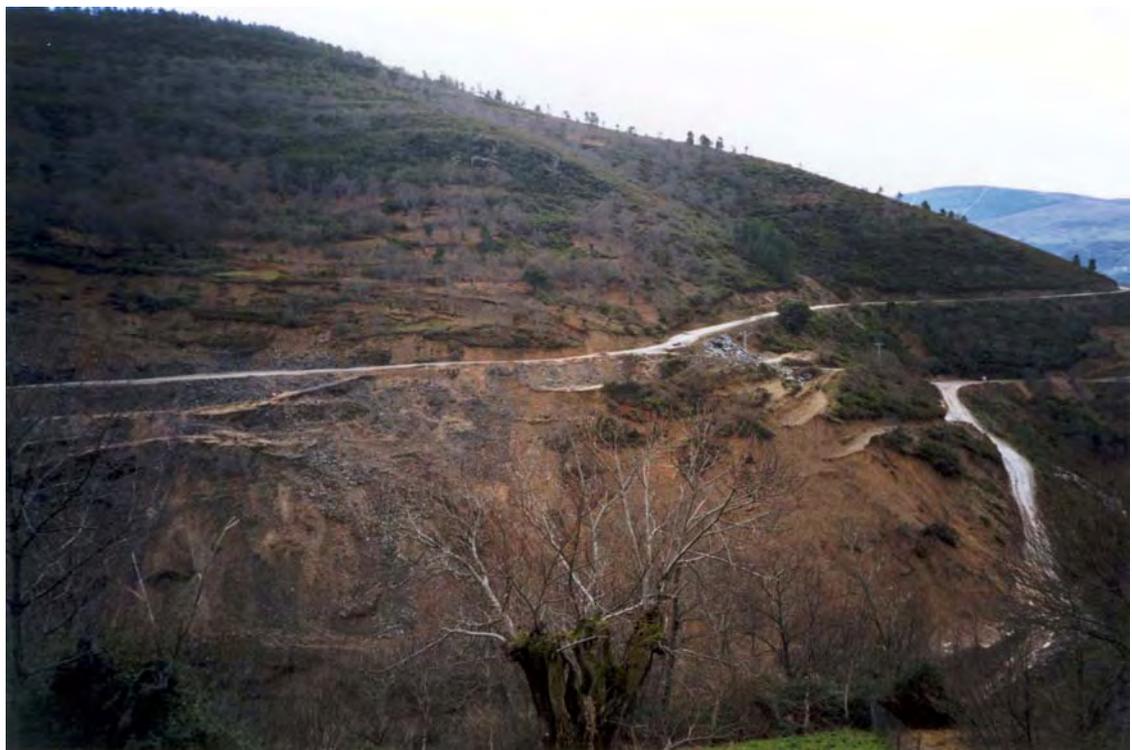
Figura 2.- Estado ladera Este en mayo de 2000.

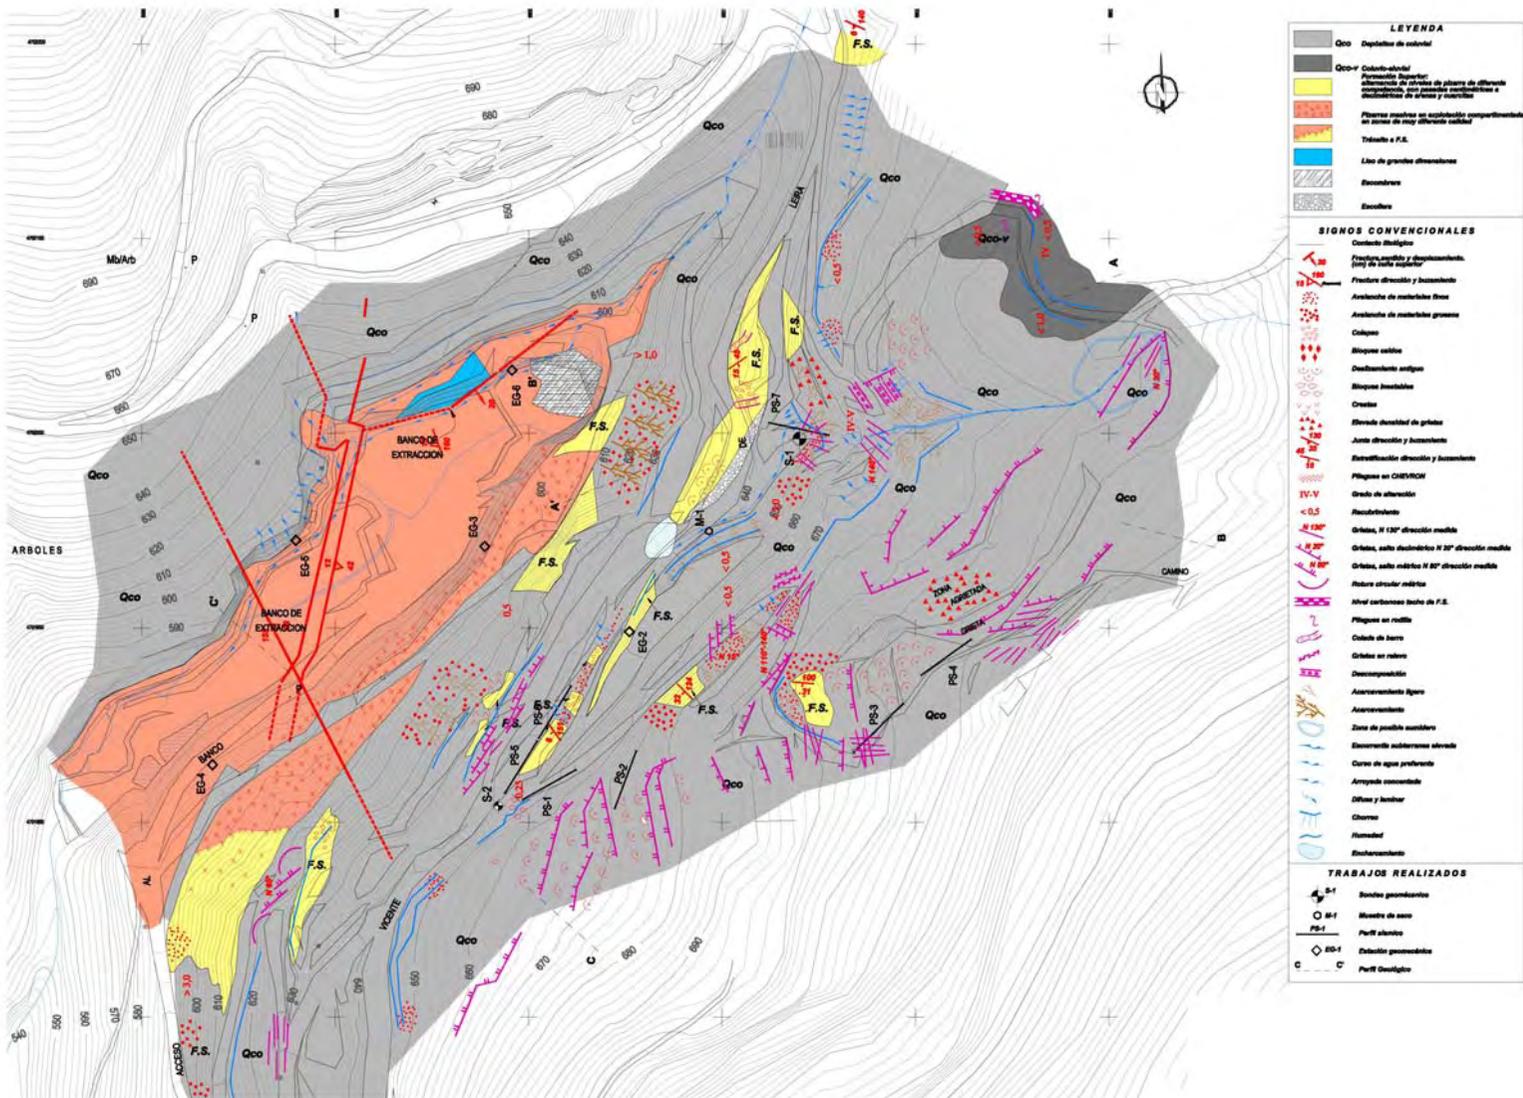
Figura 1.- Cartografía geológica-geotécnica de la ladera Este.

En las **Figuras 1 y 2** se muestran las cartografías geológico-geotécnicas realizadas para las laderas Este y Oeste, respectivamente.

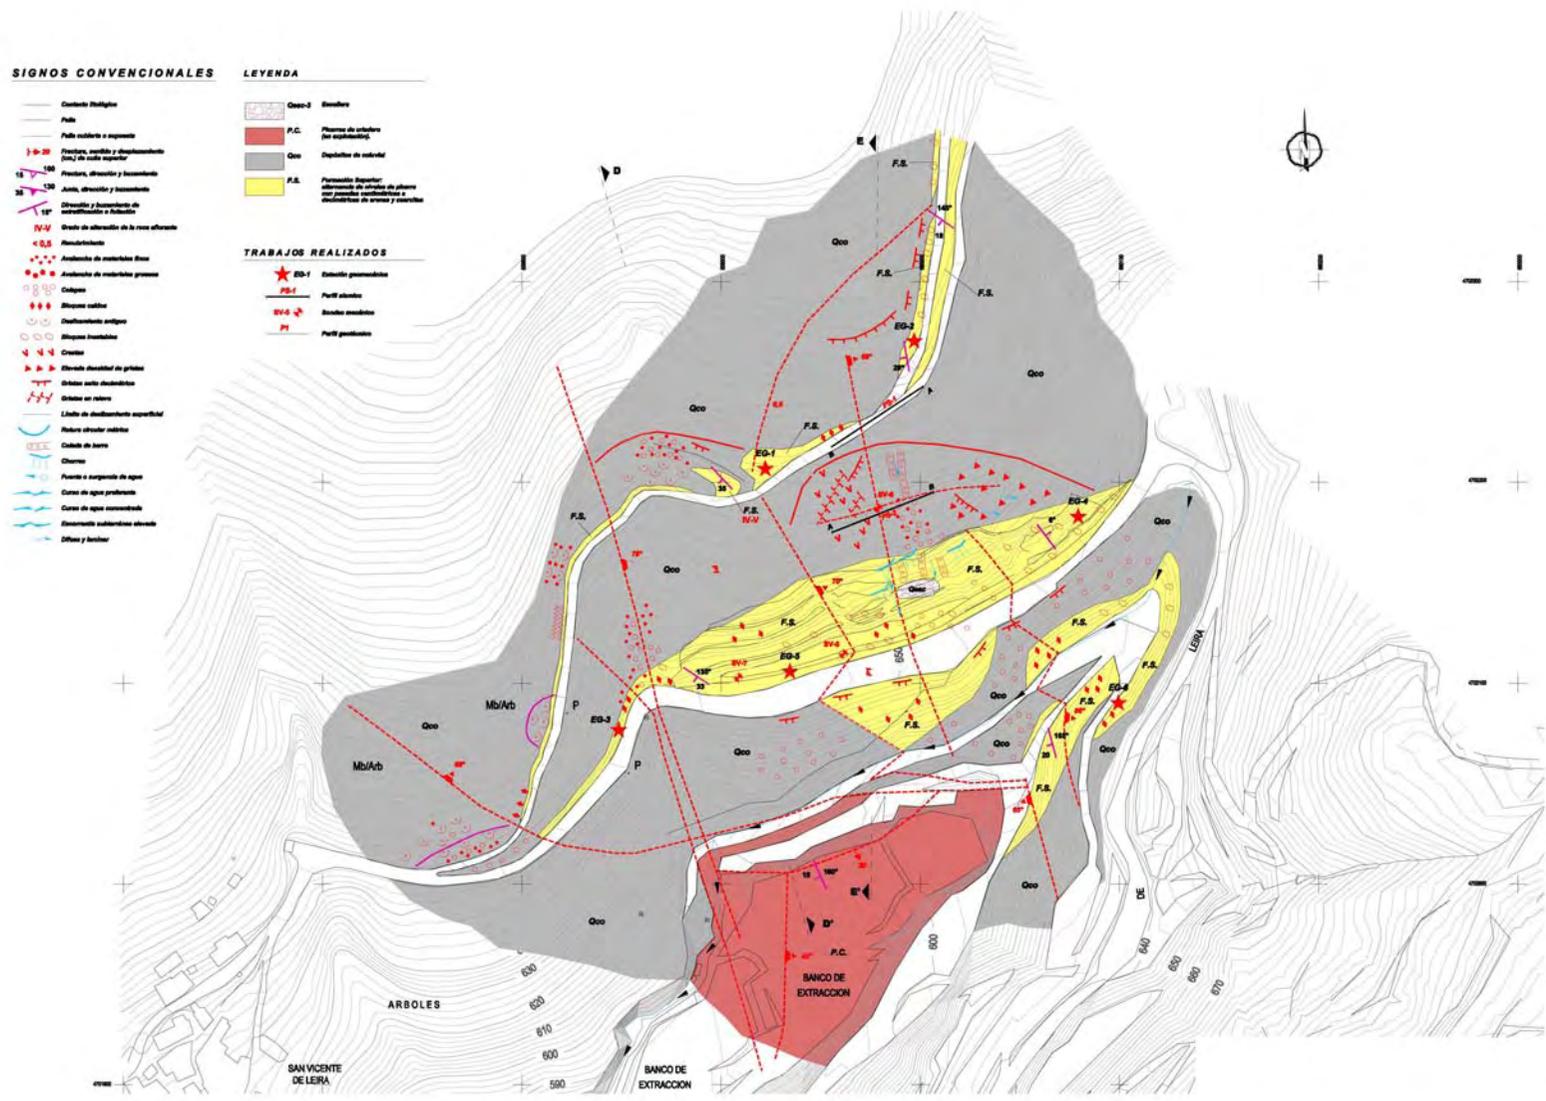
Figura 2.- Cartografía geológico-geotécnica de la ladera Oeste.

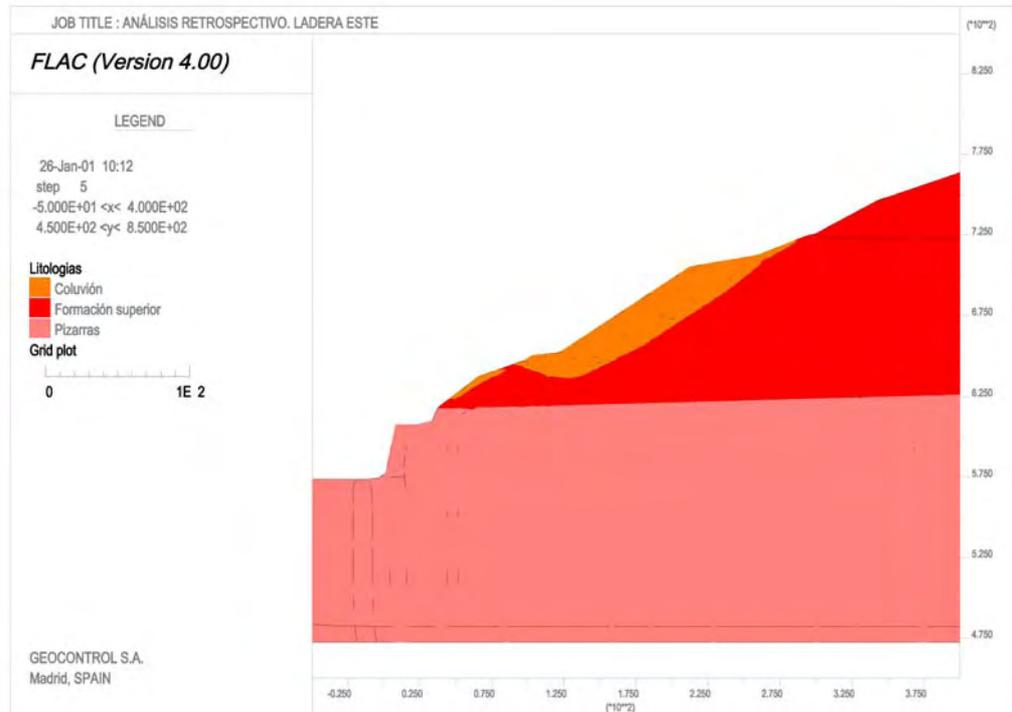
Figura 3.- Modelo de cálculo para la ladera Este.

Los modelos diseñados corresponden a los perfiles geológicos más representativos de ambas laderas, que se extienden desde el fondo de la Cantera de San Vicente (cota 560) hasta la parte superior del talud (cota 800) como se muestra en la **Figura 3**, correspondiente a la ladera Este.

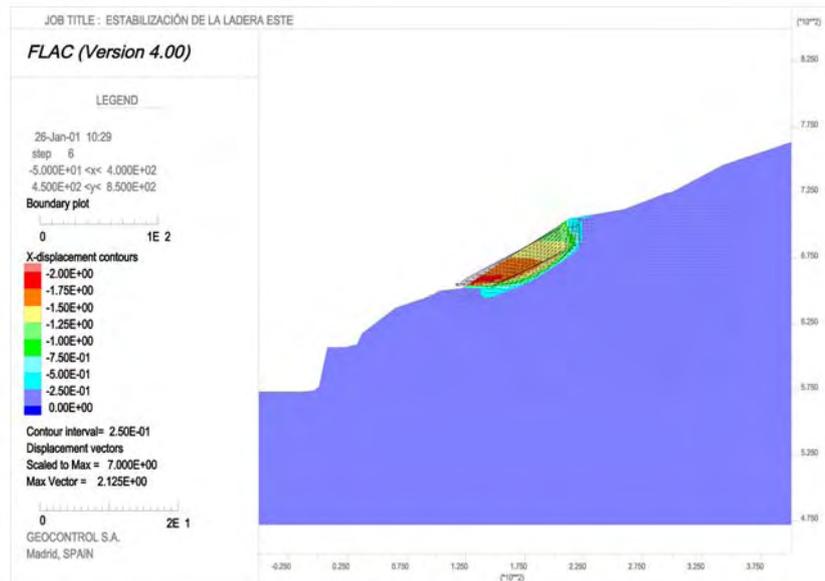
Figura 4.- Distribución de desplazamientos horizontales con nivel freático alto. Representativo de periodos lluviosos y de propiedades residuales del coluvión.

- Existe una notable influencia en la estabilidad de la ladera de la posición del nivel freático, lo que hace pensar la idoneidad de drenajes profundos para su estabilización (**Figuras 4 y 5**).
- Los movimientos deducidos en el modelo representan fielmente los observados en la ladera.
- Los criterios elegidos para la reducción de propiedades del coluvión son acertadas (deformación unitaria de 0,2% para el paso a propiedades residuales)
- Se considera válido el modelo inicial de la ladera para las actuaciones estabilizadoras de la misma.

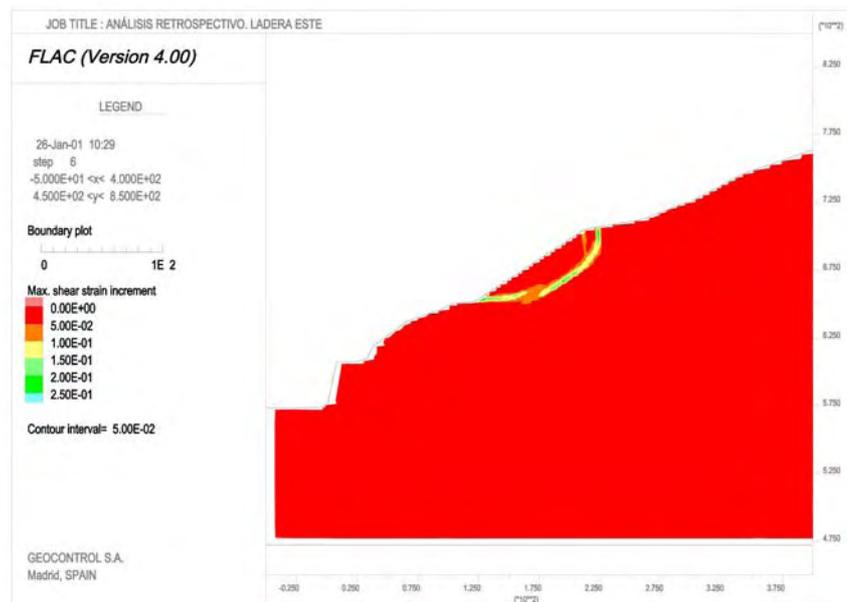
Figura 5.- Deformación cortante con nivel freático alto. Círculo de rotura potencial.
