# ANÁLISIS TENSO-DEFORMACIONAL Y DISEÑO DE FORTIFICACIONES PARA UNA EXPLOTACIÓN DE COBRE POR SUB-LEVEL STOPPING. ATACAMA KOZAN (CHILE)

S. VEYRAT, J.M. GALERA, G. IBARRA, C. MENCHERO, SUBTERRA INGENIERÍA LTDA., SANTIAGO, CHILE. / F. ROJAS TORO, S.C. MINERA ATACAMA KOZAN. TIERRA AMARILLA, III REGIÓN, CHILE.

El presente artículo ha sido presentado como comunicación al 1er Congreso Internacional de Diseño de Mina por Métodos Empíricos

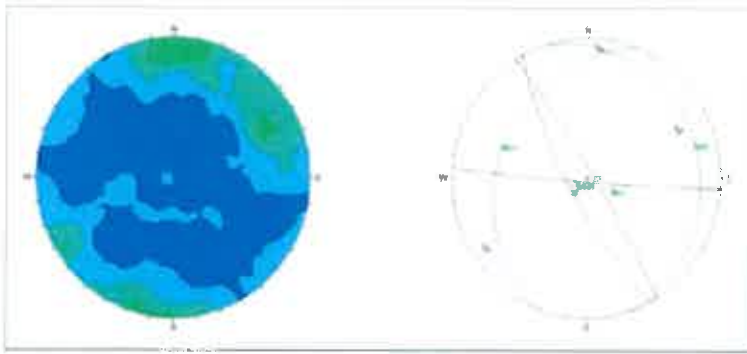
Figura 2.-Contornos de polos medidos  
Figura 3.-Planos medios de las principales familias de juntas.

continuidad, apertura, relleno, rugosidad, resistencia y presencia de agua. En la Figura 2 se muestran los contornos de polos medidos y en la Figura 3 los planos medios de las cuatro familias así como de las dos direcciones de estratificación.

Las familias de juntas se han denominado J1, J2 y J3, siendo los planos de estratificación E1 y E2. Se ha podido comprobar que en los dos niveles las familias de juntas son muy similares, predominando en el nivel 136 la familia J1 y J2 y el plano de estratificación E2, y en el nivel 165 la familia J2 y el plano de estratificación E1.

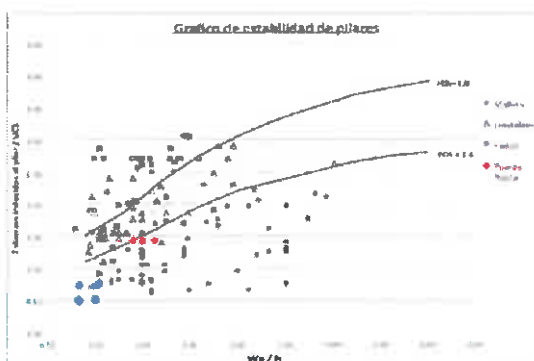
Figura 8.-Estabilidad de pilares de Lunder y Pakalnis incluyendo el análisis de los pilares del Manto Norte.

La resistencia de los pilares puede ser estimada mediante formulaciones empíricas que han sido desarrolladas a través del análisis del colapso o estabilidad, según el caso, de pilares ya ejecutados. Para la estimación de la resistencia de los pilares entre los caserones se utilizó el criterio de Lunder y Pakalnis (1997). En la Figura 8 se muestra la gráfica de estabilidad desarrollada en este análisis.

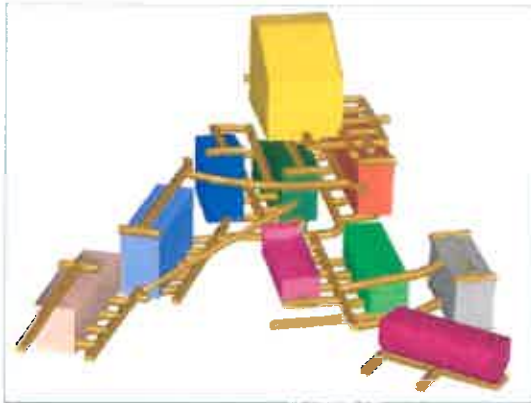
Figura 11.-Isocurvas de Factor de Resistencia = 1 considerando las propiedades del terreno equivalentes a un RMR = 60.

En este modelo se han analizado la distribución del factor de resistencia en distintas secciones, en ellas se puede apreciar que el grado de plastificación es menor en los pilares entre caserones. En la Figura 11 se muestran las isosuperficies para un valor de factor de Resistencia igual a 1.

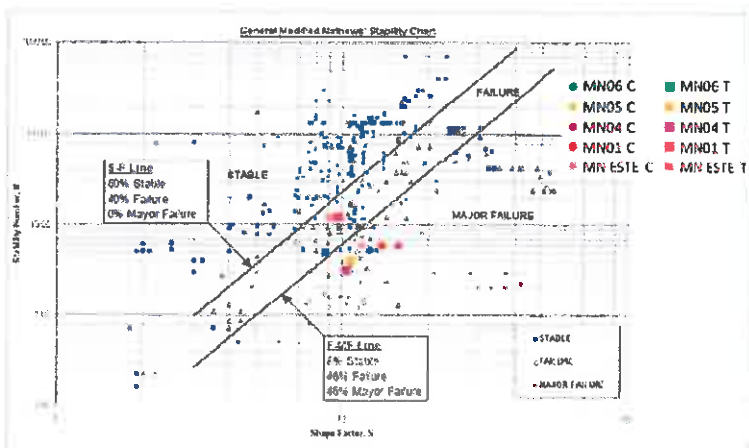
Figura 15.-Situación del techo y las cajas de la excavación en el gráfico de estabilidad de Mathews ampliado.

Por último, en la Figura 15 se proyectan el techo y las cajas de la excavación en el gráfico de estabilidad de Mathews ampliado. En él se confirma que las excavaciones de los techos y de los caserones son inestables, encontrándose la mayor parte de los puntos en el rango del colapso.

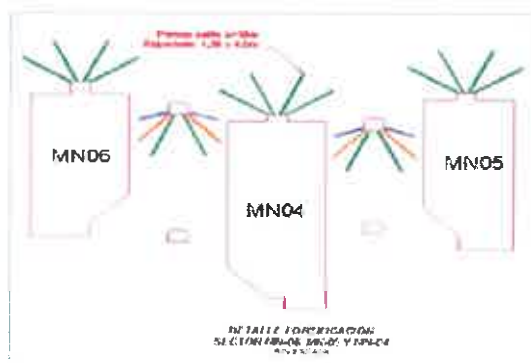
Figura 18.-Croquis de fortificación de las cajas de los caserones desde la galería de acceso al nivel de drilling.

Se propuso, por tanto, una fortificación basada en la instalación de pernos cables distribuidos radialmente alrededor de la labor, con longitudes variables entre 8 y 15 m. Los pernos cables serían de tipo pasivo y deberán cumplir con una resistencia característica de 75 t. Los pernos cables se instalarían en pases de 4,0 m. En la Figura 17 y 18 se muestra un croquis de los sostenimientos.
