Inspección del estado de los túneles en la R-68 entre Santiago de Chile y Valparaíso

José Miguel GALERA, Geocontrol, S.A.
Isidoro TARDÁGUILA, Geocontrol, S.A.

En este artículo se presentan los resultados de la inspección realizada en los túneles de Lo Prado I y II (2.800 m y 2.750 m) y Zapata I y II (1.225 m y 1.115 m), situados en la Ruta 68 entre Santiago y Valparaíso. Como resultado se dispone de un excelente conocimiento del estado actual de los túneles, que ha permitido establecer un programa de mantenimiento y auscultación futuro de los túneles.

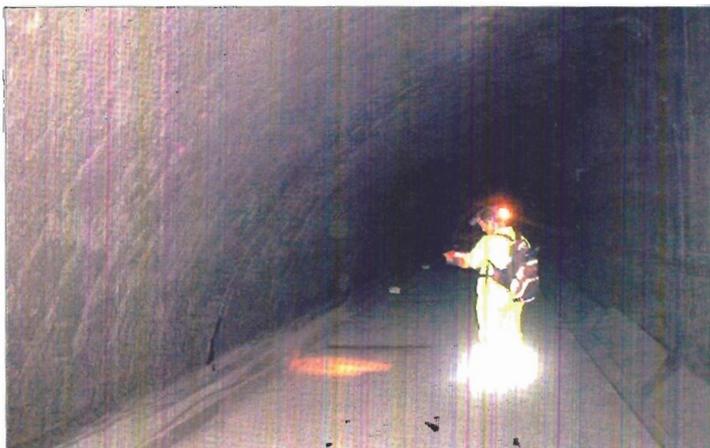
Foto 1.- Levantamiento de patologías.

En la *Foto 1* se muestra la actividad de inspección de patologías en los túneles. En

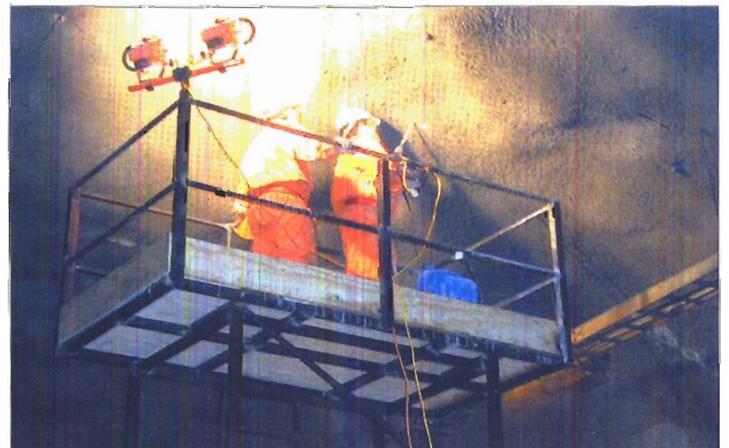
Foto 2.-Ejecución de un taladro destructivo.

Para estimar el espesor del hormigón proyectado en la bóveda de los túneles, se han realizado dos tipos de perforaciones; una destructiva y, otra con recuperación de testigos, como se muestra en la *Foto 2*.

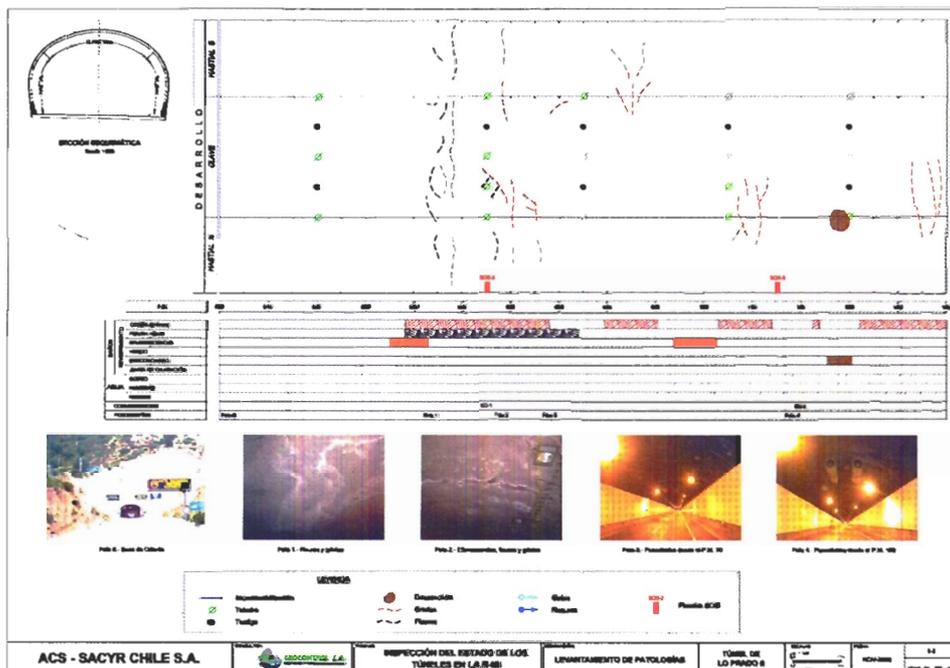
Fig. 1.- Ejemplo de levantamiento de patologías realizado.

la *Fig. 1* se muestra un ejemplo de uno de los levantamientos a escala 1/500 realizado.

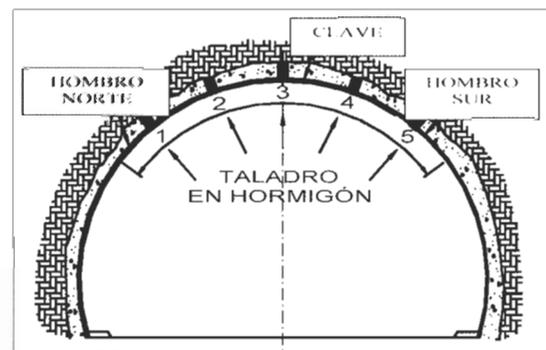
Fig. 2.- Disposición de los taladros en el desarrollo de la bóveda del túnel.

dad variable hasta alcanzar el terreno natural; cuatro de ellas corresponden a taladros destructivos, y la quinta a una perforación con recuperación de testigo; dispuestos de la manera que se ilustra en la Fig. 2.

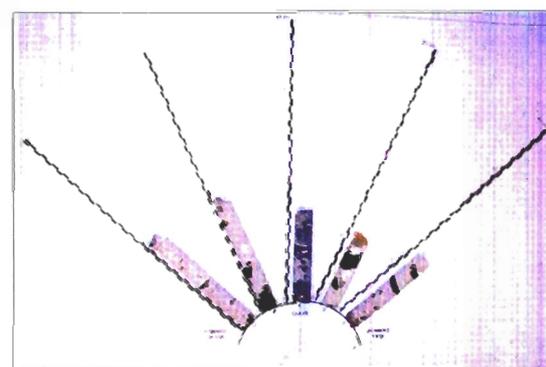
Foto 3.- Sección de control del espesor del hormigón proyectado.

En la Foto 3 se aprecia la distribución de una de las secciones de control del espesor del hormigón proyectado.

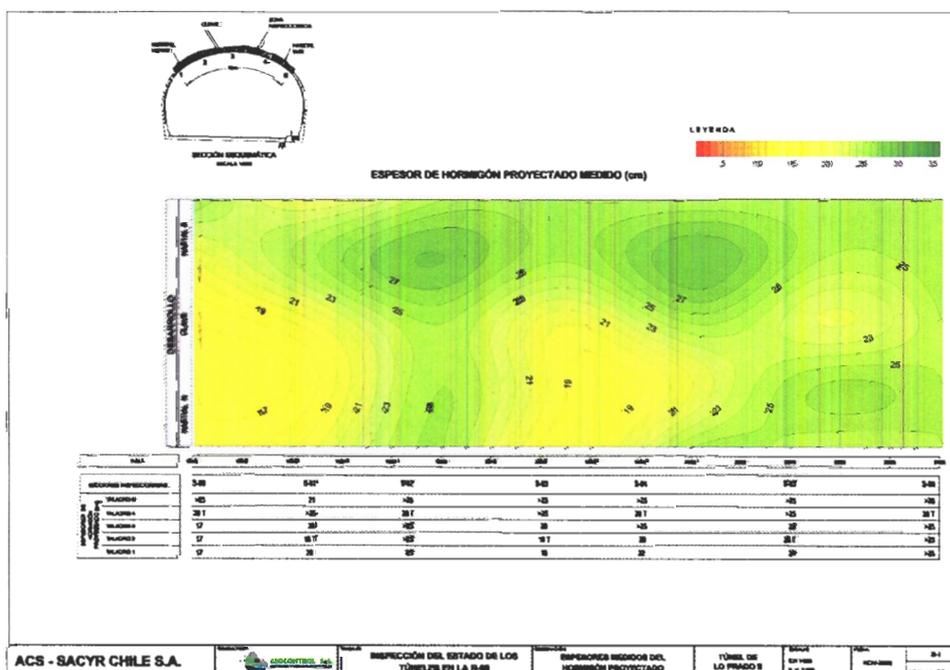
Fig. 3.- Ejemplo de la determinación del espesor del hormigón proyectado.

En la Fig. 3 se muestra un ejemplo del resultado de estos trabajos.

La inspección realizada, con objeto de levantar los daños existentes en los túneles, pone de manifiesto que no existe ninguna patología asociada a la falta de espesor de hormigón proyectado, siendo razonables los espesores detectados en todos los túneles.

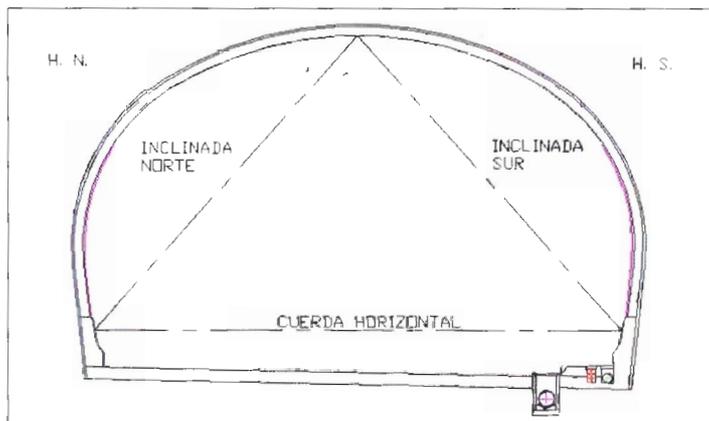
Fig. 4.- Disposición de las estaciones para la medida de convergencias.

ciones colocadas, se miden tres cuerdas, una horizontal aproximadamente a una altura de un metro de la calzada y, otras dos cuerdas inclinadas desde la bóveda al hastial; disposición que se muestra en la **Fig. 4**.

Estos puntos de referencia están constituidos por un anclaje mecánico, los cuales van anclados al hormigón por uno de sus extremos y, por el otro extremo, van provistos de una anilla. Esta anilla se utiliza para fijar, entre dos de ellas, la cinta extensiométrica que se utiliza para medir las convergencias.

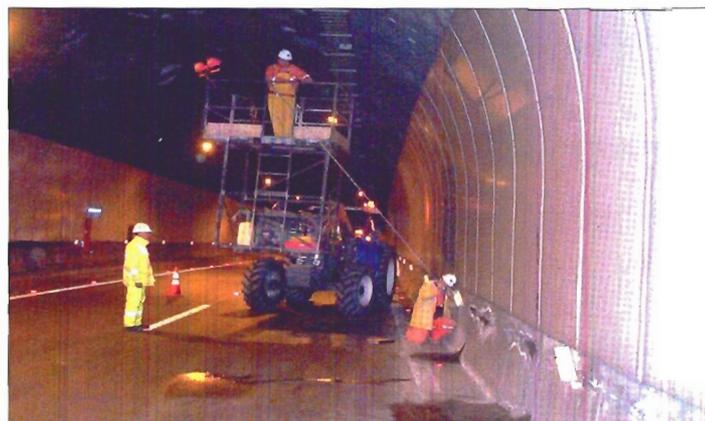
Foto 4.- Realización de una medida de la cuerda inclinada en el túnel.

Las medidas de convergencias se han realizado con un equipo de *Soils Instrument Ltd* (UK) modelo *Tape Extensometer MK II* que permite una precisión de $\pm 0,05$ mm.

En la **Foto 4** se aprecia la realización de medidas de convergencia inclinada.

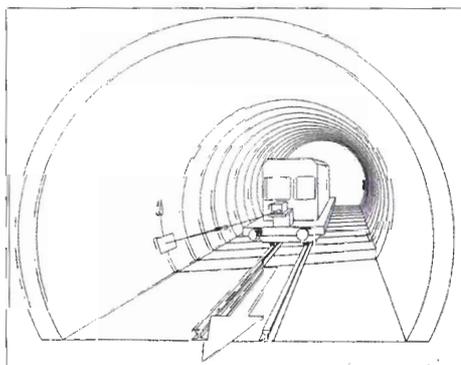
Fig. 5.- Principio de funcionamiento del Tunnel Scanner.

Este equipo posee un espejo giratorio que dirige el haz hacia el perímetro de la excavación. El haz reflejado se recoge y se envía al procesador interno donde es registrado y digitalizado.

En la **Fig. 5** se presenta el principio de funcionamiento del método y en las **Fotos 5 y 6** se muestran dos ejemplos de su instalación.

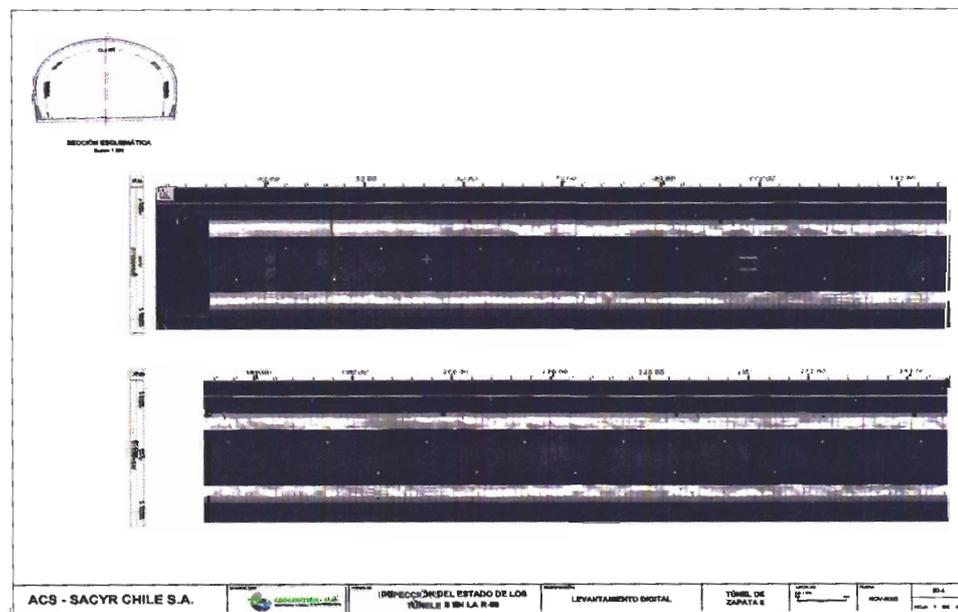
Fig. 6.- Imágenes en 2D de un tramo del túnel.

En la **Fig. 6** se presentan dos imágenes captadas por el canal *Visual* durante los trabajos efectuados. Ambas corresponden al túnel de Zapata II. Pueden apreciarse, en blanco, los paneles reflectantes en hastiales, así como dos jets de ventilación. Estas imágenes constituyen un registro objetivo con resolución centimétrica del estado actual del túnel y pueden superponerse al levantamiento de patologías realizado

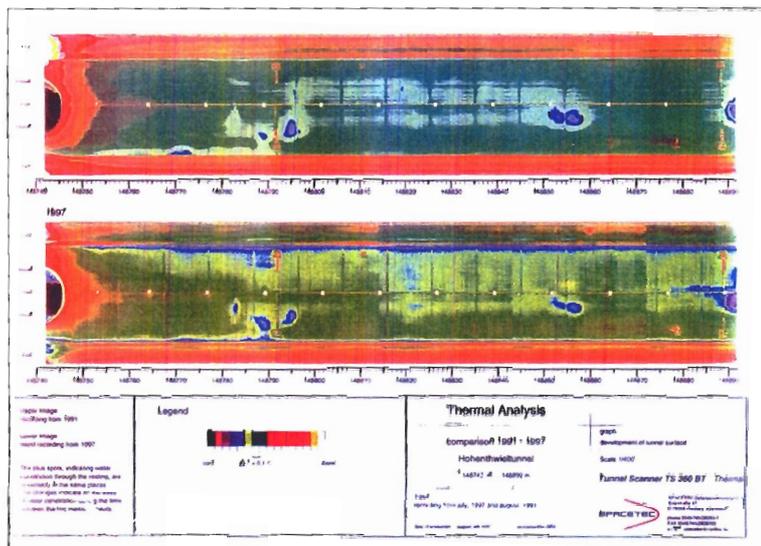
Fig. 7.- Levantamiento térmico de un tramo del túnel Lo Prado I.

En la **Fig. 7** se presentan dos registros del mismo tramo de túnel, obtenidos con 6 años de diferencia, donde se aprecia la degradación producida en el revestimiento del túnel, bien marcada por las zonas de baja temperatura en azul.

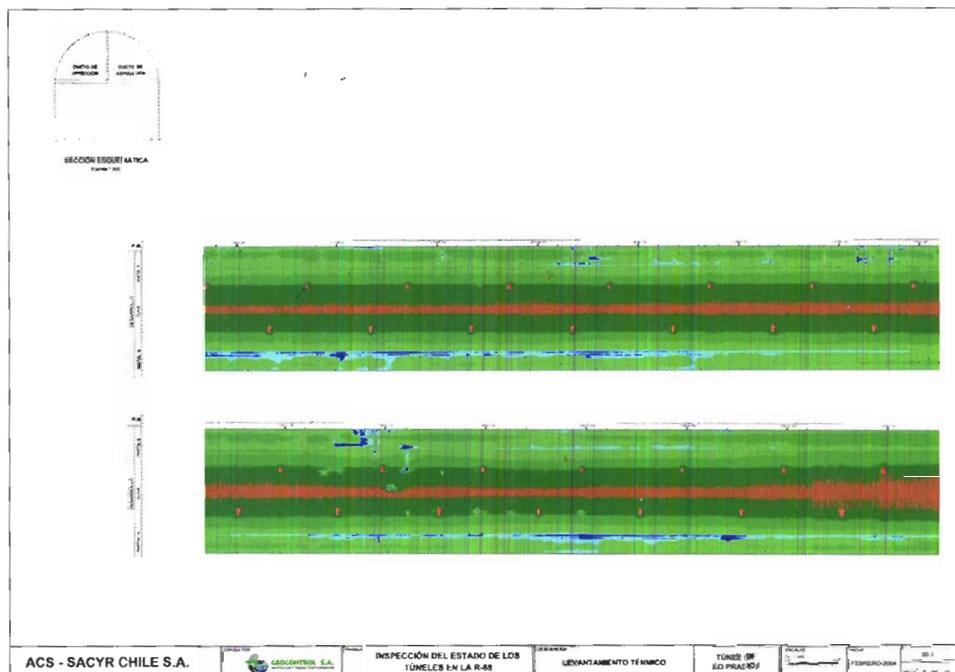
Fig. 8.- Registros termográficos de un tramo del túnel de Lo Prado I obtenidos con 6 años de diferencia.

En la **Fig. 8** se muestra un ejemplo del túnel de Lo Prado I donde se aprecian claramente las zonas con agua, en azul, en el trasdós del hormigón revestido.
