# EXPERIENCIAS PARA MITIGACIÓN DE ESTALLIDOS DE ROCA: PROYECTO HIDROELÉCTRICO CHEVES (PERÚ)

- / Santiago Veyrat (Subterra Ingeniería SL, Madrid, España, 28015);
- / Jose-Miguel Galera (Subterra Ingeniería Ltda., Santiago, Chile, 7750181);
- / Marcos Sancho (Subterra Perú SAC, Lima, Perú, 18);
- / H. Andersson (Constructora Cheves, SAC (joint venture Hochtief Solutions AG, SalfaCorp SA and ICCGSA), Lima, Perú);
- / W. Thoesel (Constructora Cheves, SAC (joint venture Hochtief Solutions AG, SalfaCorp SA and ICCGSA), Lima, Perú); y
- / C. Rietschel (Constructora Cheves, SAC (joint venture Hochtief Solutions AG, SalfaCorp SA and ICCGSA), Lima, Perú).

El Proyecto Hidroeléctrico Cheves, localizado en Perú, consiste en aproximadamente 20 km de túneles y dos cavernas. La mayor parte del túnel de Conducción ha sido excavado en rocas ígneas y metamórficas con un alto recubrimiento. Durante la excavación de los túneles y cavernas se produjeron un gran número de eventos de liberación estrés. La intensidad de estos eventos varía desde emisiones acústicas hasta violentos estallidos de roca. El presente documento describe la metodología desarrollada para mitigar el peligro de los estallidos de r

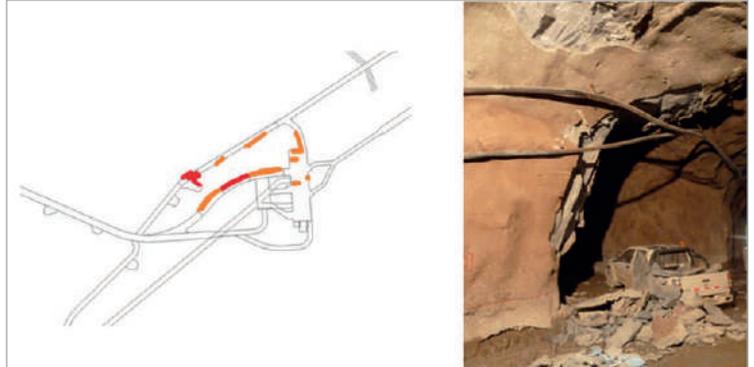
Figura 2: Zonas afectadas por los estallidos ocurridos el 21/03/2012 y fotografía de los daños producidos en el túnel by-pass.

ciones del túnel. Las principales descargas de tensiones se registraron como dos estallidos en el túnel acceso y en los túneles by-pass. Esa misma tarde se realizó una investigación y se observó que después del principal estallido, se produjeron varios crujidos y estallidos menores en la casa de máquinas. Las áreas próximas a la casa de máquinas fueron reforzadas como consecuencia de estos eventos. La excavación en la caverna de la casa de máquinas continuó, mientras que los trabajos en algunos de los túneles fueron detenidos.

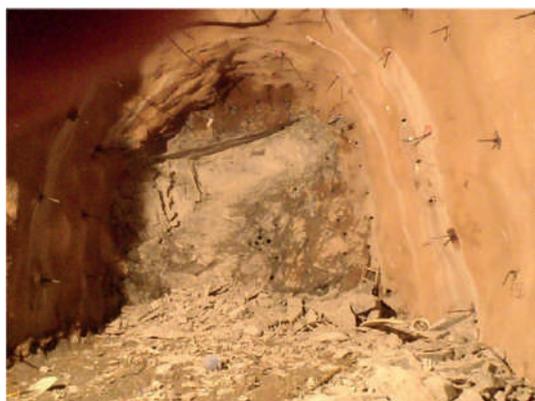
Figura 3: Estallido de roca en el frente de excavación del túnel Conducción.

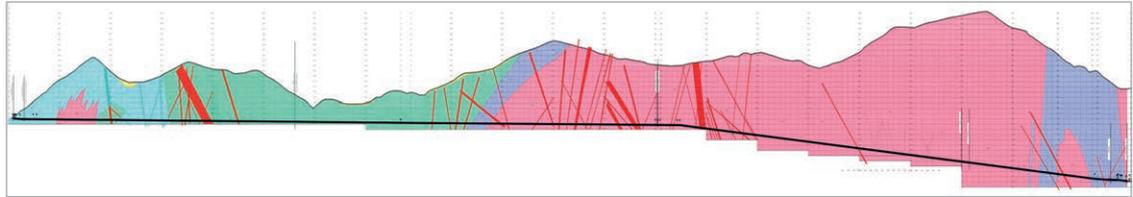
Figura 4: Túnel Conducción. Perfil geológico.

sedimentarias, volcánicas, plutónicas y formaciones metamórficas. El túnel Conducción y la caverna de la casa de máquinas han sido excavados en una roca relativamente dura. La geología en el área de las cavernas resultó ser estructuralmente compleja dada la presencia de intrusiones de tonalitas mayores, asociadas a juntas de cizalla sub-horizontales. Se han considerado cuidadosamente aspectos como el estado tensional in situ del terreno y la resistencia de la roca. En la Figura 4 se muestra el perfil geológico del túnel Conducción.

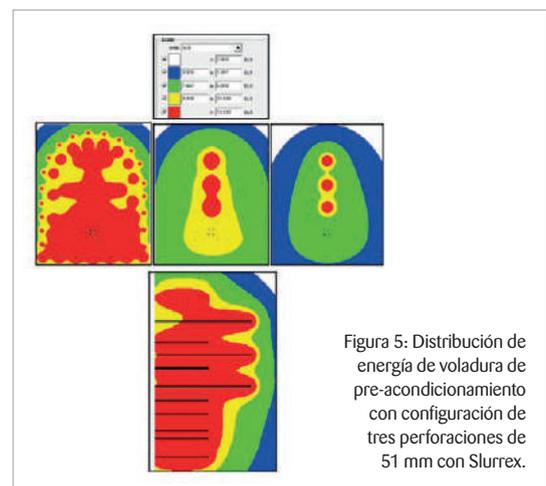
Figura 5: Distribución de energía de voladura de pre-acondicionamiento con configuración de tres perforaciones de 51 mm con Slurrex.

La voladura de pre-acondicionamiento fue realizada con tres perforaciones de 51mm de diámetro y 4 mm de longitud, cargados en los dos últimos metros con explosivo Slurrex. Se propuso realizar estas perforaciones en una alineación vertical con el eje del túnel, entre las perforaciones para la voladura del frente. Analizando la distribución de energía, podemos predecir, que la energía de las perforaciones para la voladura del frente interactúa con las perforaciones de pre-acondicionamiento. Se espera que esta combinación de energías cree una cara libre con un conjunto de fracturas concentradas verticalmente. Después de un primer disparo, se debe evaluar como se ha comportado el terreno. Un rendimiento adecuado de la voladura de pre-acondicionamiento implica la formación de un conjunto de fracturas interconectadas verticalmente y un macizo rocoso lo suficientemente bueno como para perforarse sin problemas alrededor de las perforaciones de pre-acondicionamiento.

Dado que las fisuras inducidas en las ondas explosivas confinadas en los taladros, no se pretende el uso de la energía de los gases de la voladura para la extensión de las fracturas ni el desplazamiento de la roca. Por este motivo las cargas explosivas no son confinadas. Sin embargo, es posible esperar potenciales proyecciones de rocas que puedan afectar a los equipos e instalaciones si estos no se protegen adecuadamente. En la siguiente figura se muestra la distribución energía a los -2,2m (arriba a la izquierda), -3 m (arriba en el centro) y -4 m (arriba a la derecha), con una configuración de tres perforaciones de 51 mm con Slurrex.

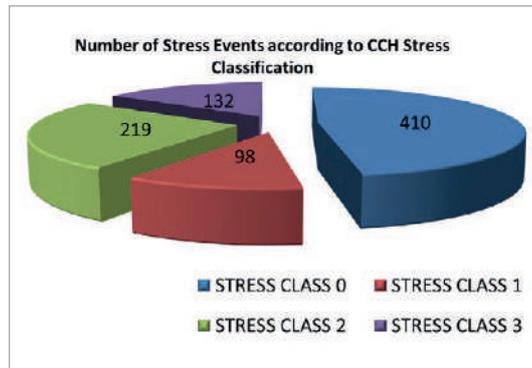
Figura 6: Distribución de eventos tensionales de acuerdo a la clasificación propuesta en CCH.

Como se mencionó anteriormente, cerca de 859 eventos tensionales se registraron entre agosto de 2012 y julio de 2014, un 48% de ellos se registró como emisiones acústicas sin proyección de roca o daños al sostenimiento, un 41% se clasificó como eventos Clase 2 y 3, con daños al sostenimiento y, un 16% de los eventos se describieron con violentas proyecciones de roca y/o sostenimiento. La Figura 6 muestra la distribución de los eventos de acuerdo a la intensidad.

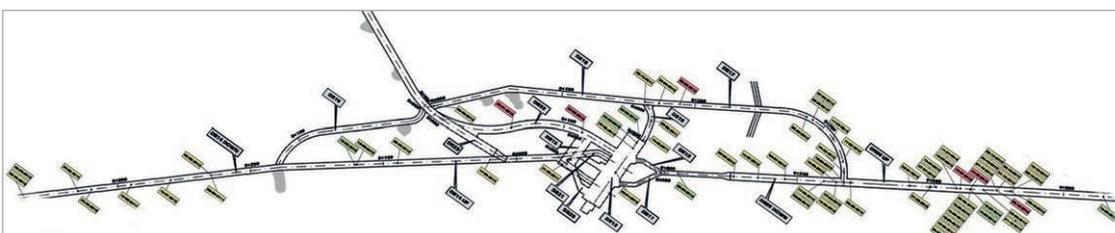
Figura 7: Distribución de eventos tensionales alrededor de la casa de máquinas.

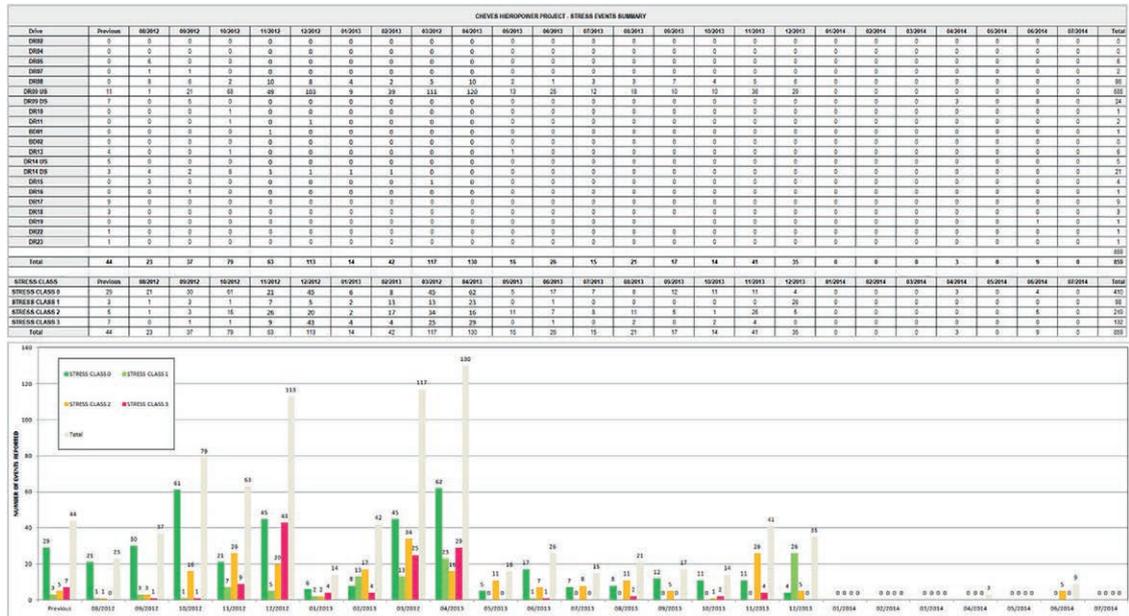
Figura 8: Distribución por túneles de los eventos tensionales de acuerdo a la clasificación CCH.

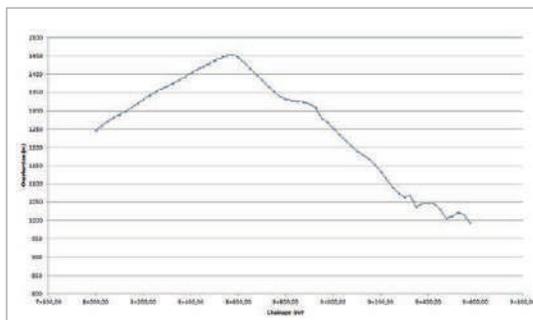
Figura 9: Recubrimiento en túnel de conducción.

El túnel de conducción se diseñó con una pendiente positiva del 14%. Se observa un incremento progresivo del recubrimiento en el eje vertical túnel. El recubrimiento es próximo a los 850 m en el área de la casa de máquinas y, aumenta hasta aproximadamente 1450 m. La Figura 9 muestra una sección longitudinal del recubrimiento.

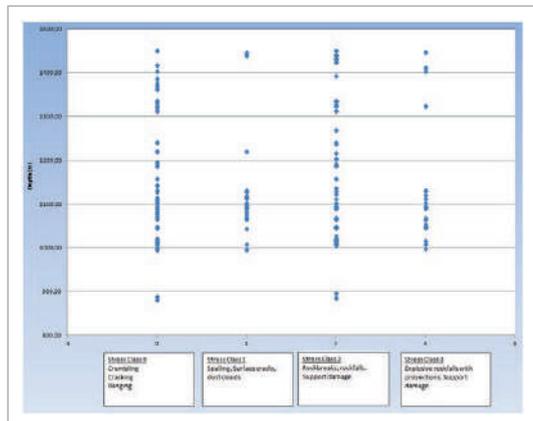
Figure 10: Eventos tensionales vs Profundidad.

Cómo se verá más Adelante, pequeñas variaciones en el recubrimiento como consecuencia de la presencia de irregularidades topográficas tendrán una influencia significativa en la liberación de tensiones. La siguiente figura muestra la relación entre los eventos tensionales y la profundidad, se deberían esperar mayores eventos cuanto más profunda sea la excavación, sin embargo, se observó que los mayores eventos ocurrieron entre 1000 y 1150 m de profundidad en el túnel de conducción y, en la casa de máquinas con 800 m de recubrimiento.

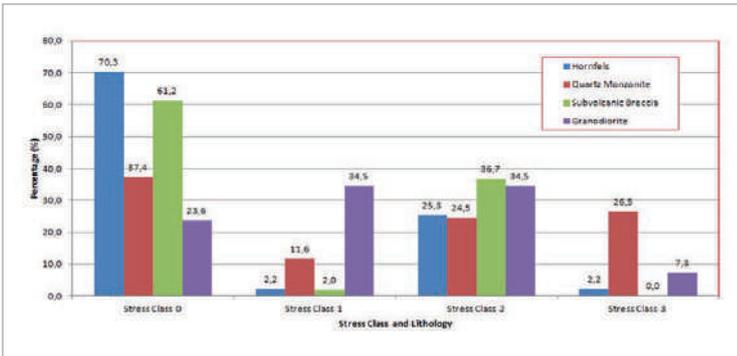
Figura 11: Eventos tensionales vs Litología.

Figura 11 muestra la distribución de eventos tensionales en relación con la litología.

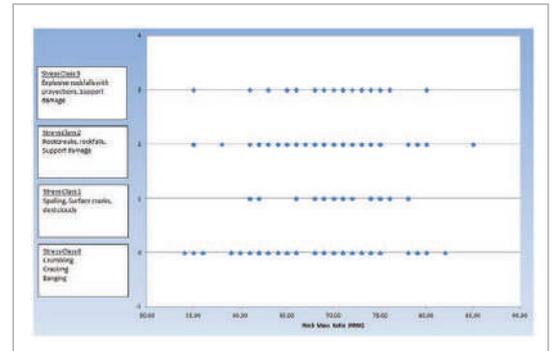
Figura 12: Eventos tensionales vs RMR.

El macizo rocoso se ha descrito de acuerdo al Sistema Rock Mass Rating (RMR) propuesto por Bieniawski (2000). En todos los casos se describió un RMR correspondiente a un macizo rocoso de buena calidad. La Figura 12 muestra la relación entre los eventos tensionales y el RMR, mientras que la figura 15 muestra la relación con la litología.

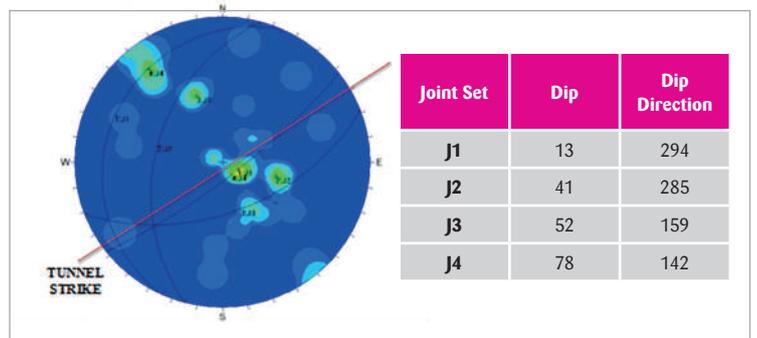
Figura 13: Análisis estereográfico.

La Figura 13 muestra el análisis estereográfico de estos sistemas de juntas. De este análisis se deduce la presencia de dos sistemas de juntas con dos sistemas paralelos asociados.

De acuerdo a este análisis, la presencia de juntas sub-horizontales buzando hacia el hastial izquierdo y, juntas sub-verticales buzando hacia el hastial derecho del túnel se deben considerar como un signo de alerta de posibles eventos de relajación de tensiones.

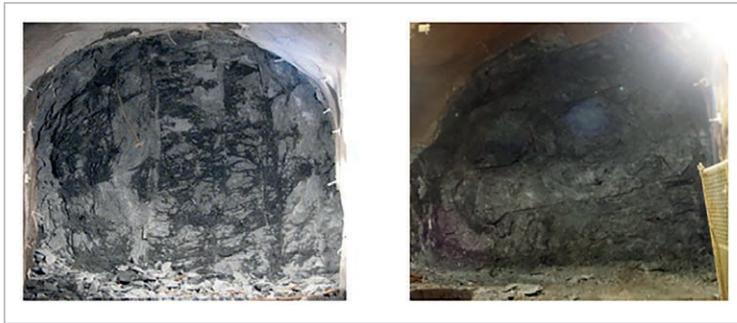
Figure 14: Frente del túnel conducción después de eventos de estallido de rocas.

También se detectó que cuando se observan zonas de fricción asociadas a los sistemas de juntas reconocidas en el frente de excavación, habitualmente se produjeron eventos en el mismo frente. Esto se detectó adicionalmente en los sondeos ejecutados en el frente de excavación en los que se observó "discing effect". También se puede apreciar claramente en las fotografías de la Figura 14.

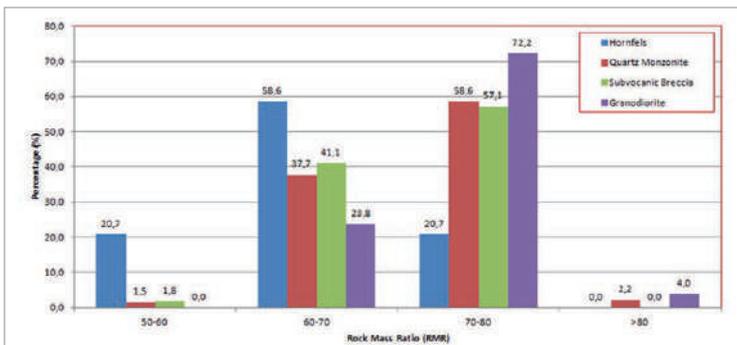
Figure 15: Rock Mass rating (RMR) vs Litología.

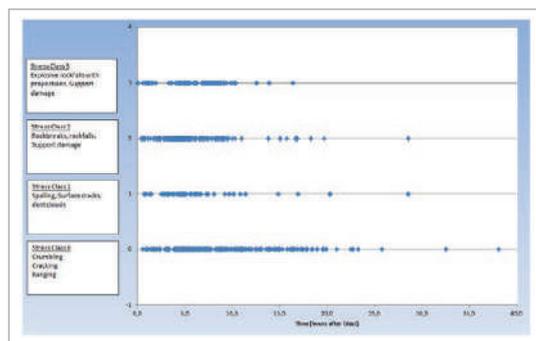
Figure 16: Clase del Evento vs Tiempo del evento.

Un análisis detallado de en qué momento se produce el evento tensional tras la voladura se desarrolló para los eventos registrados en el túnel conducción. Un primer análisis muestra la relación entre el tiempo del evento y la clase del evento, la figura 16 muestra este análisis.

La gráfica muestra que los eventos más violentos ocurren en un rango de hasta 10 horas después de la voladura, mientras que es posible detectar eventos importantes en un rango de más de 24 horas después de las voladuras. Se realizó un análisis estadístico con la intención de analizar la posibilidad de establecer estrategias de re-entrada, tal y como se ejecuta en otros proyectos o en la industria minera. La Figura 17 muestra la distribución de eventos tensionales en relación con el tiempo del evento tras la voladura. Ambos análisis muestran que el tiempo de ocurrencia de eventos tras la voladura se sitúa en un rango muy amplio, lo que hace difícil establecer un criterio de re-entrada.

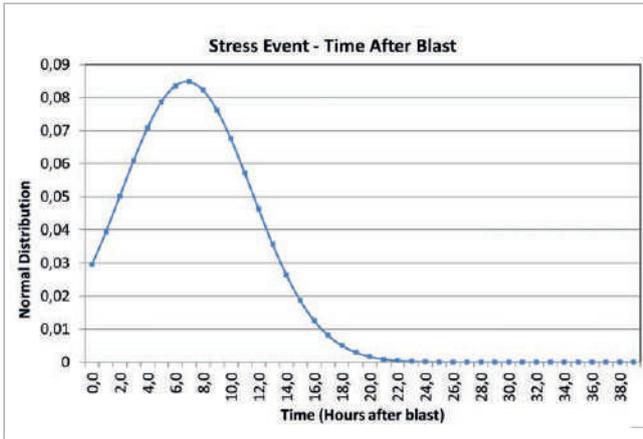
Figura 17: Distribución normal de tiempo de ocurrencia de eventos tras la voladura.

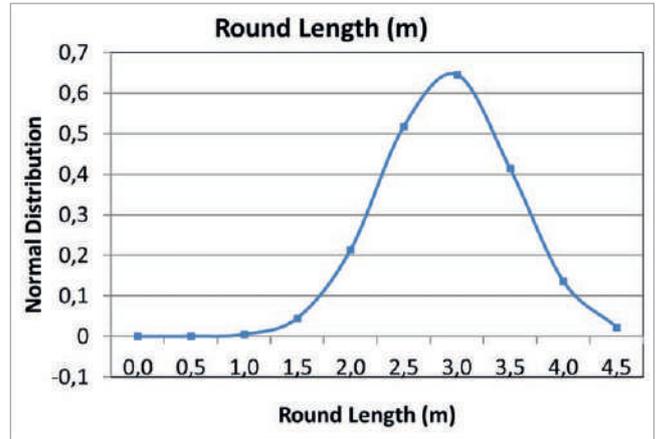
Figura 18: Distribución normal de longitud de avances en casos con estallidos.

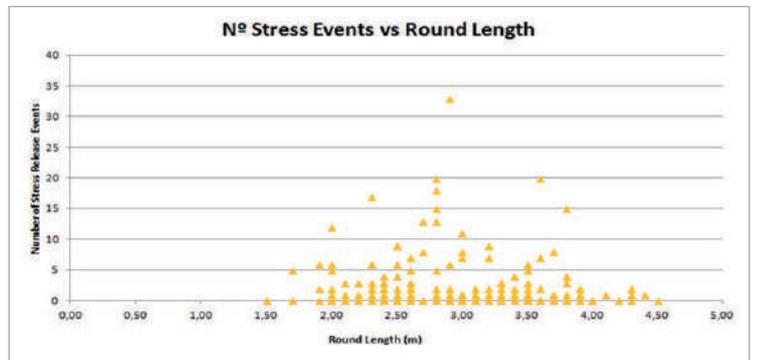
Figura 19: Número de eventos vs. longitud de avance.

De acuerdo a los resultados, las rondas en que se detectaron eventos tensionales varían entre 2.5 y 3.5 m de longitud. En la Figura 19 se indican la cantidad de eventos por ronda. Esta figura muestra que la mayor parte de los eventos ocurren en avances con rondas superiores a los 2,5 m. Sin embargo, la tendencia no es concluyente. Igualmente, se analizó la distribución de los eventos de acuerdo a la clasificación establecida por CCH respecto a la longitud de ronda.

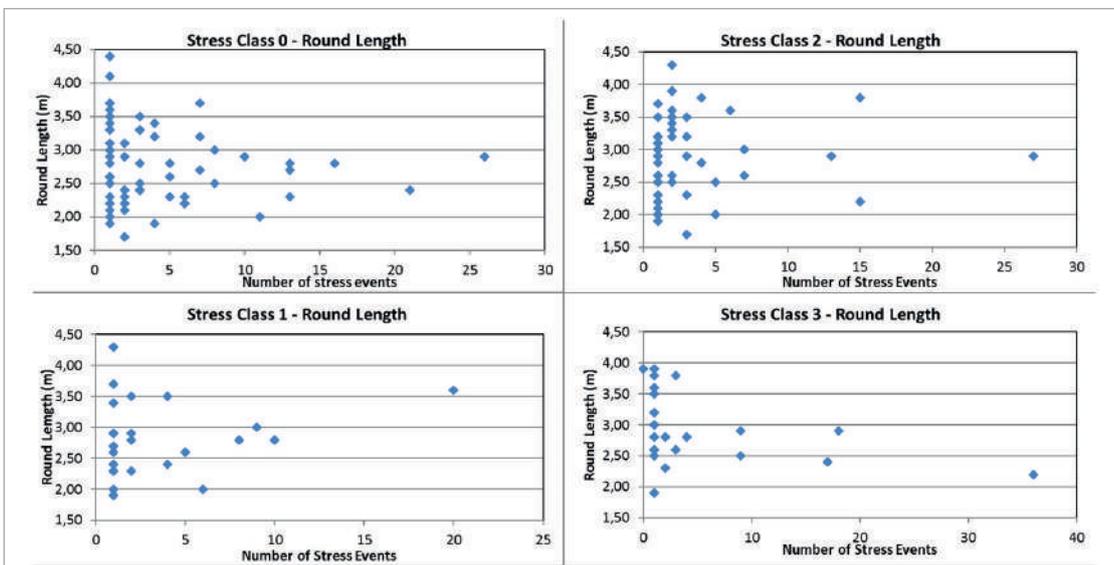
Figuras 20(a)-20(d): Número de eventos para cada clase de evento vs longitud de avance.

Las Figuras 20(a) a 20(d) muestran este análisis. Las gráficas indican claramente que los eventos de liberación de tensiones son más frecuentes en rondas con longitud entre 2.5 y 3.5 m.

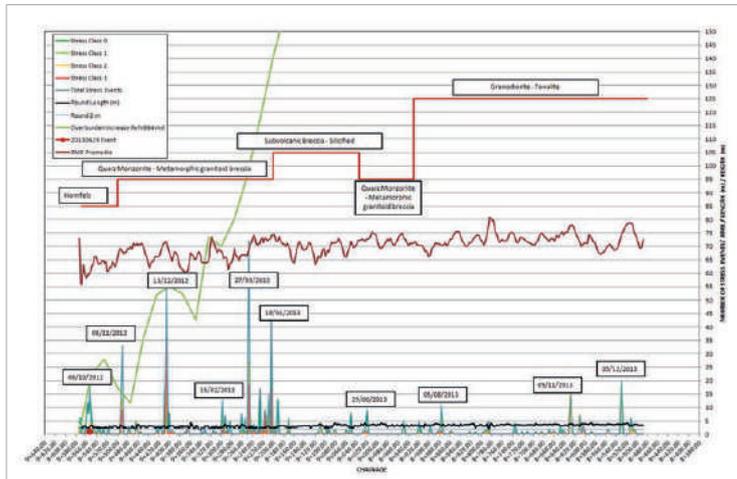
Figura 21: Comparación de factores tensionales.

Se realizó un análisis adicional considerando todos los factores anteriormente mencionados con el objeto de definir la importancia de cada factor y los signos de alarma que puedan permitir anticipar las zonas de riesgo. El análisis completo para el túnel de conducción se muestra en la Figura 21. Los eventos tensionales recopilados se han representado de acuerdo a la clasificación desarrollada en el proyecto, conjuntamente con el valor del RMR, el recubrimiento, la longitud de pase y la litología.

De acuerdo a los resultados, es evidente que el factor más importante fue la litología, dado que la mayor

parte de los eventos más intensos fueron registrados en cuarzo-monzonitas, mientras que otras litologías, como las brechas volcánicas presentaron menor propensión al restallido de roca. En las cuarzo-monzonitas, los estallidos de roca y la liberación de tensiones se produjeron de forma sistemática, mientras que en las brechas volcánicas se registró un periodo sin actividad por un tramo de aproximadamente 60 m. En las rocas intrusivas masivas (granodioritas) algunos periodos sin liberación de tensiones se detectaron, sin embargo, no está clara la razón de esta falta de actividad tensional.
