## EXPERIENCIAS CON TALUDES DE GRAN ALTURA EN GRANITO MUY ALTERADO

BORRÁS GABARRÓ, Xavier. Gisa.  
CODONY SALCEDO, José M<sup>a</sup>. Gisa.  
CELADA TAMAMES, Benjamín. Geocontrol, S.A.  
GALERA FERNÁNDEZ, José Miguel. Geocontrol, S.A.

En este trabajo se presentan las experiencias habidas y las conclusiones que se han obtenido durante la construcción de 48 taludes, todos de más de 15 m y alguno de más de 50 m, excavados en granito muy alterado (sauló) en el EIX TRANSVERSAL de CATALUNYA entre S. Julià de Vilatorca y St<sup>a</sup>. Coloma de Farners.

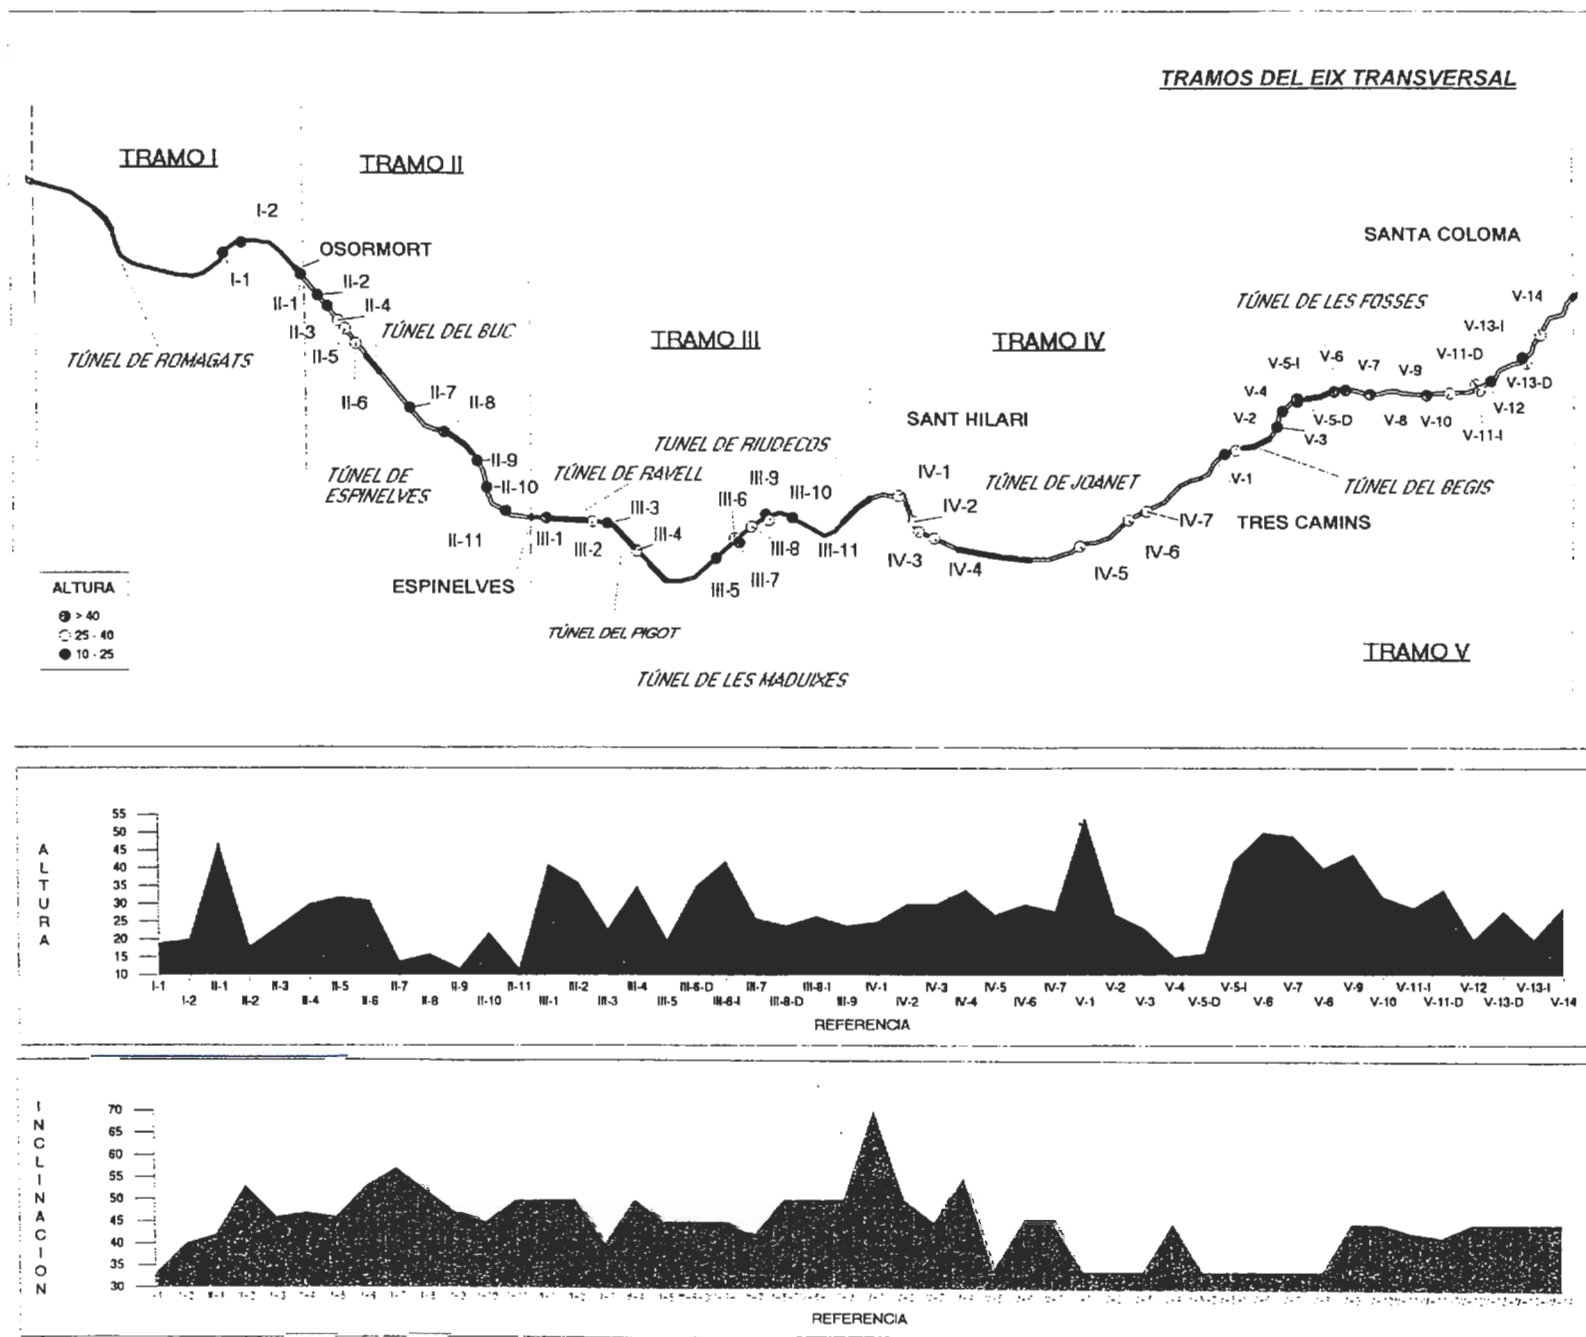
Figura Nº 1.- Situación y características de los 48 taludes

En la **Figura N° 1** se presenta la ubicación de los 48 taludes, de más de 15 m de altura, existentes entre S. Juliá de Villatorra y Stª Coloma de Farners, así como su altura máxima y su inclinación media; de estos taludes 37 no han necesitado modificaciones, pues se han construido sin problemas tal como habían sido proyectados.

Sin embargo, en 11 taludes aparecieron durante la construcción diversas inestabilidades locales que hizo necesario introducir alguna modificación en el diseño inicial. Además, hay que señalar, que en 4 de los 11 taludes cuyo diseño se modificó hubo que hacer una segunda serie de modificaciones para conseguir una situación razonable desde el punto de vista de su estabilidad. La problemática de estos cuatro taludes que fueron modificados dos veces será tratada con detalle en el apartado 5.

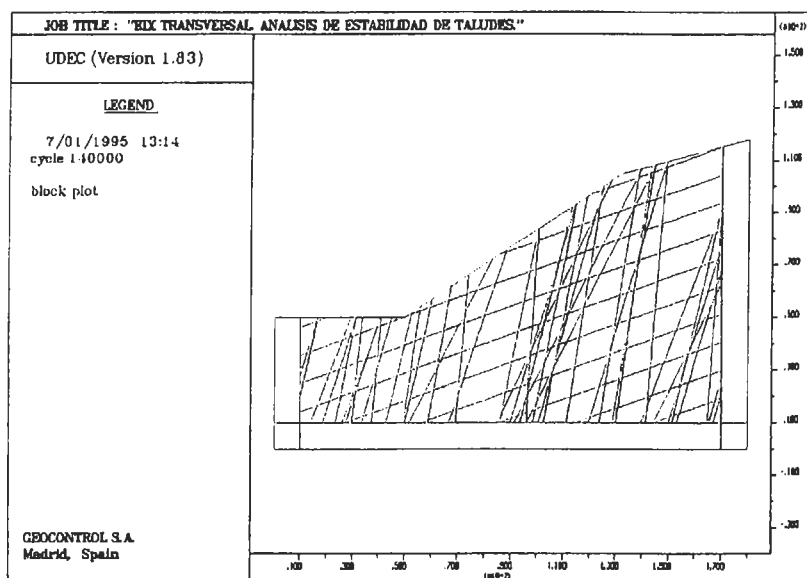
**Figura N° 4.- Modelo empleado para el análisis de la estabilidad.**

En la **Figura N° 4** se muestra el modelo confeccionado para el análisis de este talud que simula la situación creada al excavar el talud con 55 de altura.

En este modelo se han incluido dos tipos de terreno : el Sauló V, que afecta prácticamente a la totalidad de la superficie de talud, y un dique de pórfido situado en el pie del talud.

El análisis realizado con el programa UDEC ha puesto de manifiesto que a medida que se iba excavando el talud estudiado, iban desapareciendo las zonas de la masa del talud que tenían coeficientes de seguridad, según el criterio de Mohr-Coulomb, superiores a 1,5 ; aunque en la etapa final de excavación, con una altura de 55 m, se llega a una situación estable tras la rotura del talud.

3H :2V equivalía a 33,7 y que este ángulo es inferior al de fricción residual del sauló, evaluado en 37° y teniendo en cuenta que durante varios meses tras la rotura del talud estaba totalmente estabilizado, se tomó la decisión de mantener el talud con la inclinación que ya tenía, refinando su superficie para hacerla uniforme.

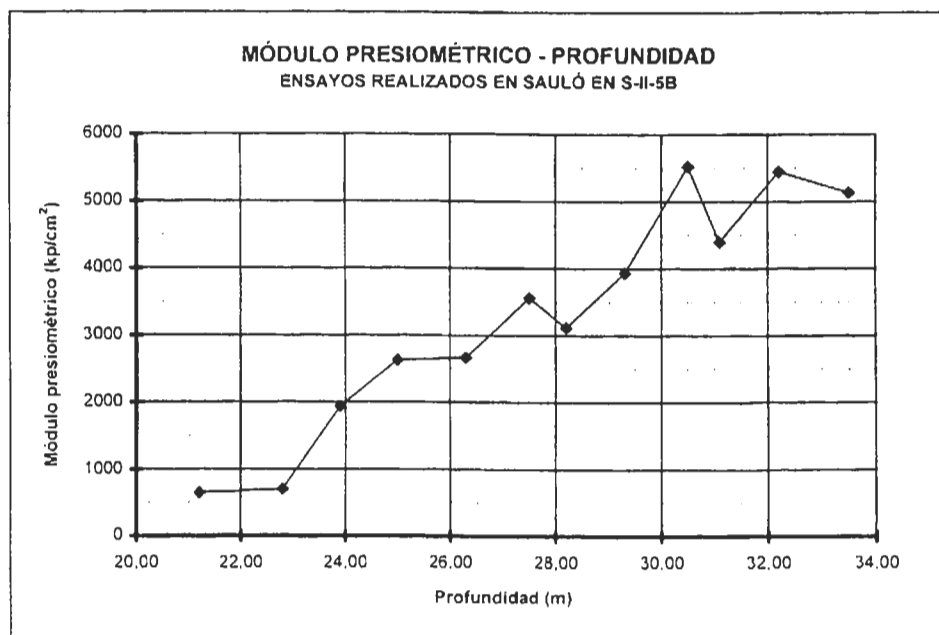
En la **Figura Nº 7** se muestra la evolución del módulo presiométrico del terreno en los ensayos realizados en un sondeo en sauló durante el reconocimiento del terreno para la prolongación de la Línea 3 del Metro de Barcelona entre Canyelles y Trinitat Nova.

- IV.- En todos los taludes de más de 25 m de altura, debería perforarse un sondeo de reconocimiento y realizar en él ensayos « in situ » de tipo presiométrico para caracterizar el terreno, pues, dada la dificultad de obtener muestras representativas del sauló meteorizado, los ensayos de laboratorio sólo se podrán realizar con las muestras de mejor calidad que, ineludiblemente, sobreestimarán las propiedades reales del terreno.
