Entre Santa Tecla y Colón (El Salvador)

Estudio geotécnico de los desmontes de la Carretera Panamericana (CA-1)

Fuente: FERNÁNDEZ MARTÍN, José Miguel GALERA FERNÁNDEZ, y Juan Manuel HURTADO SÓLA. GEOCONTROL, S.A.

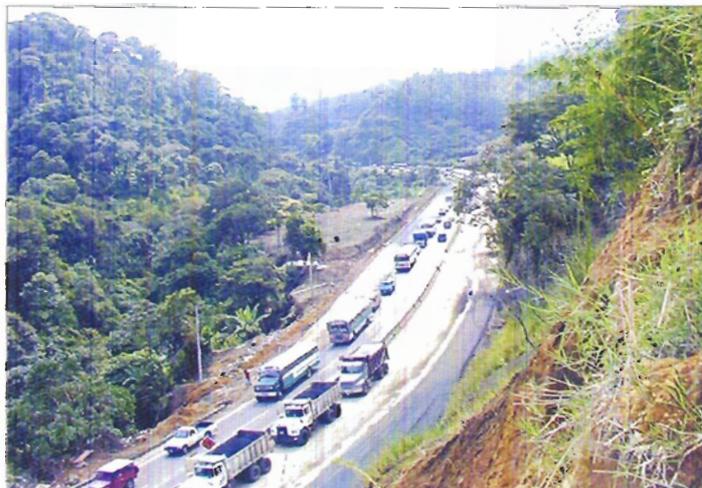
En la *Foto 1* se muestra una panorámica de esta carretera, tomada desde la coronación de uno de los taludes.

Foto 1.- Panorámica de la Carretera Panamericana (CA-1).

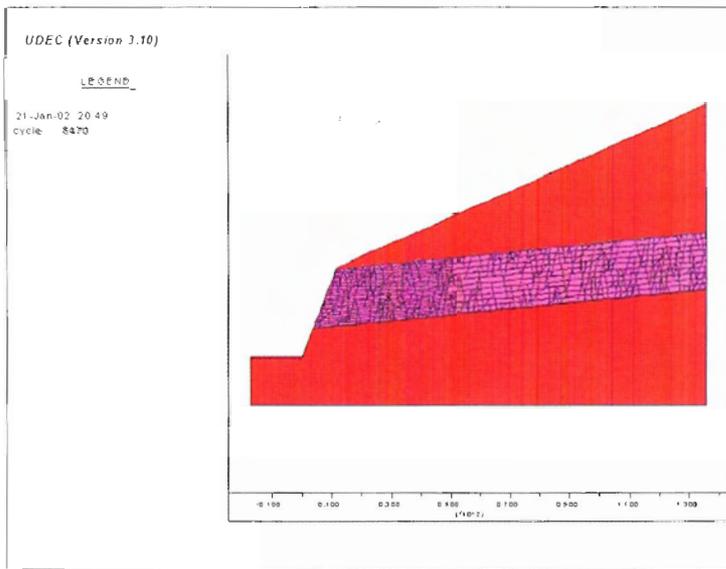
Posteriormente se llevó a la práctica un análisis numérico. En la *Fig 6* se presenta el modelo de cálculo realizado: en ella se aprecian los bloques con los que se simuló el comportamiento de la roca fracturada, mientras que encima y debajo de esta roca se asumió la existencia de material asimilable a un medio continuo, y por lo tanto donde el efecto de las juntas no es tan significativo.

Fig. 6.- Modelo de cálculo UDEC para el talud T-19.
